Dott. Prof. Giovanni Ansaldo

GEOLOGO

1 - Premessa

La presente relazione illustra le risultanze delle indagini geologiche, esperite dallo scrivente nel territorio comunale di Limone Piemonte, mirate all'aggiornamento ed alla ridefinizione del quadro del dissesto a seguito dell'evento alluvionale del 2-3 ottobre 2020.

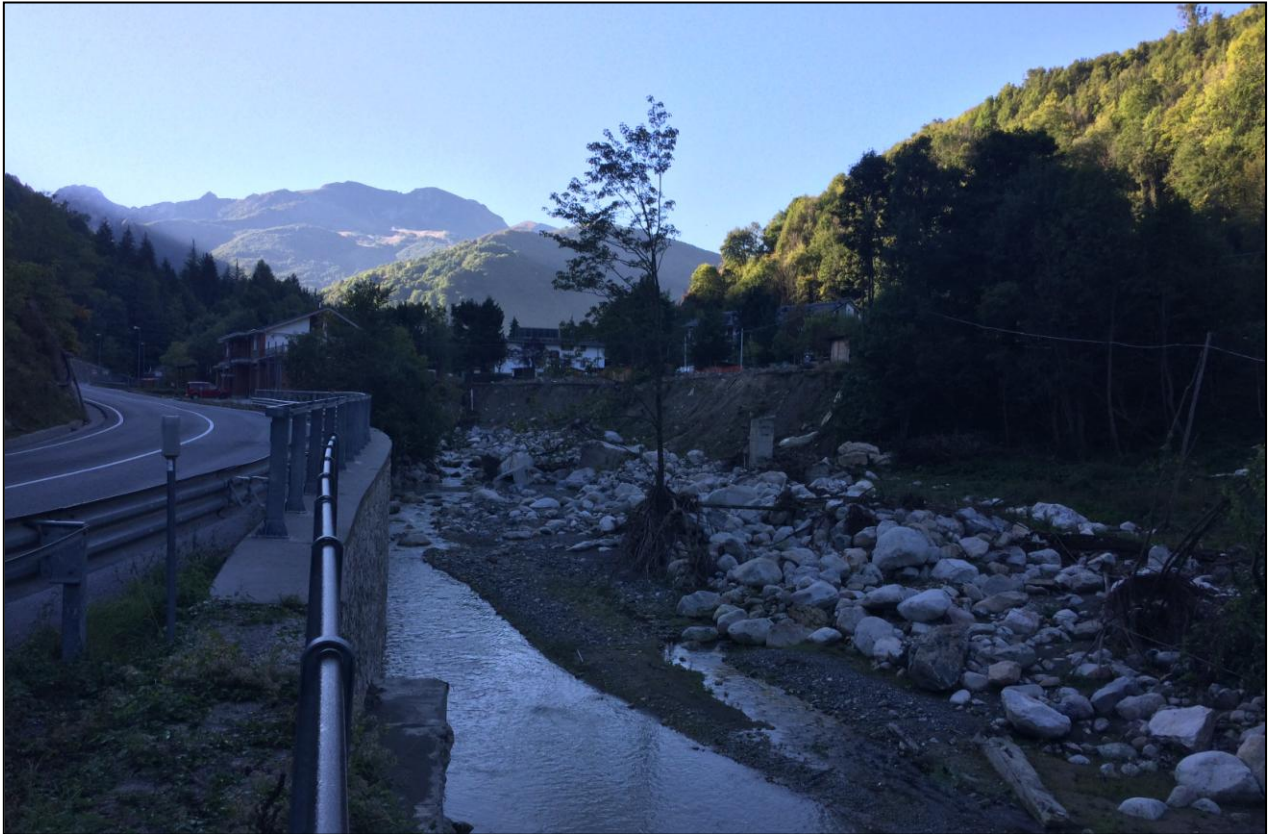
Foto 2

Tratto tra il ponte della S.S. 20 e il ponte di Via Roma

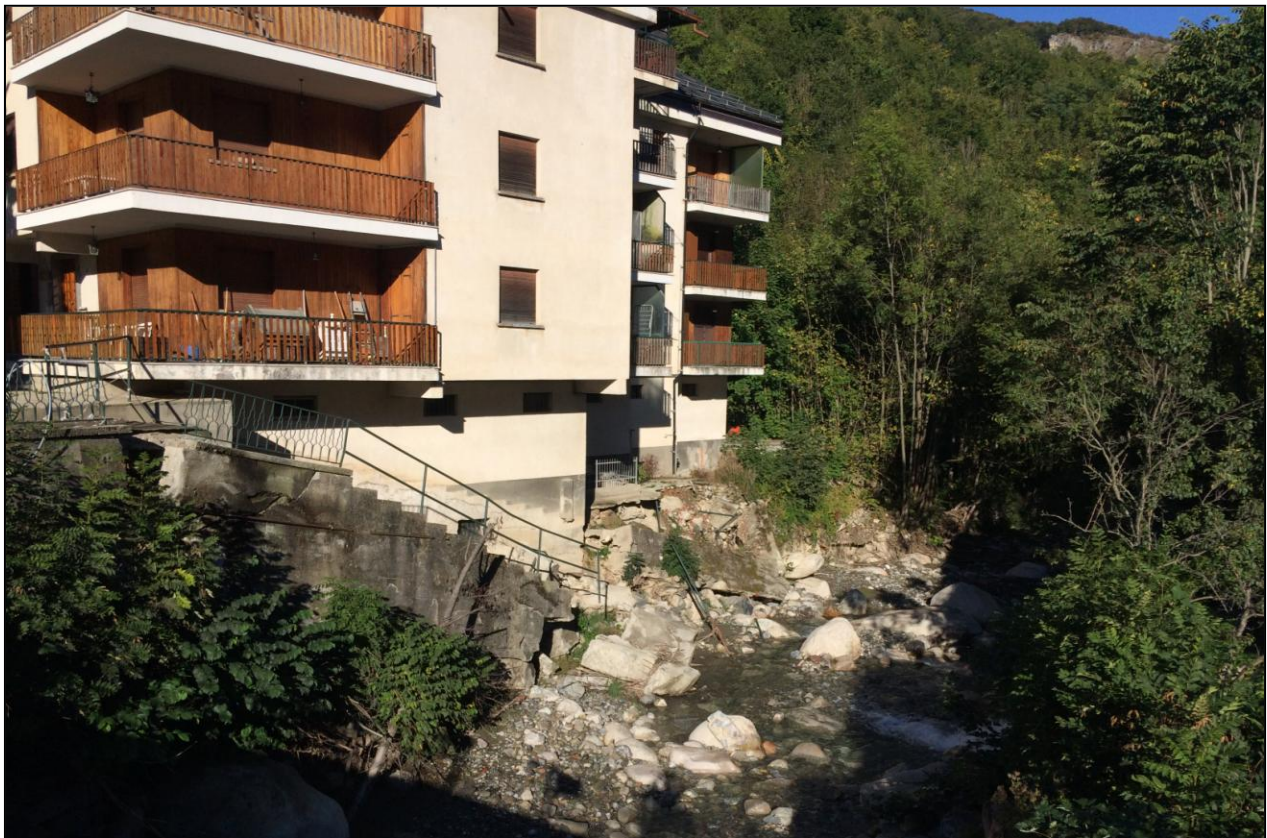
Foto 5

Più a monte, nel concentrico, sussiste una grave situazione di pericolosità in sponda sinistra, per un'accentuata erosione al piede dell'edificio condominiale di fronte al ristorante "La Giara", che ha provocato il crollo di una scala addossata al muro perimetrale del fabbricato (Foto 5).

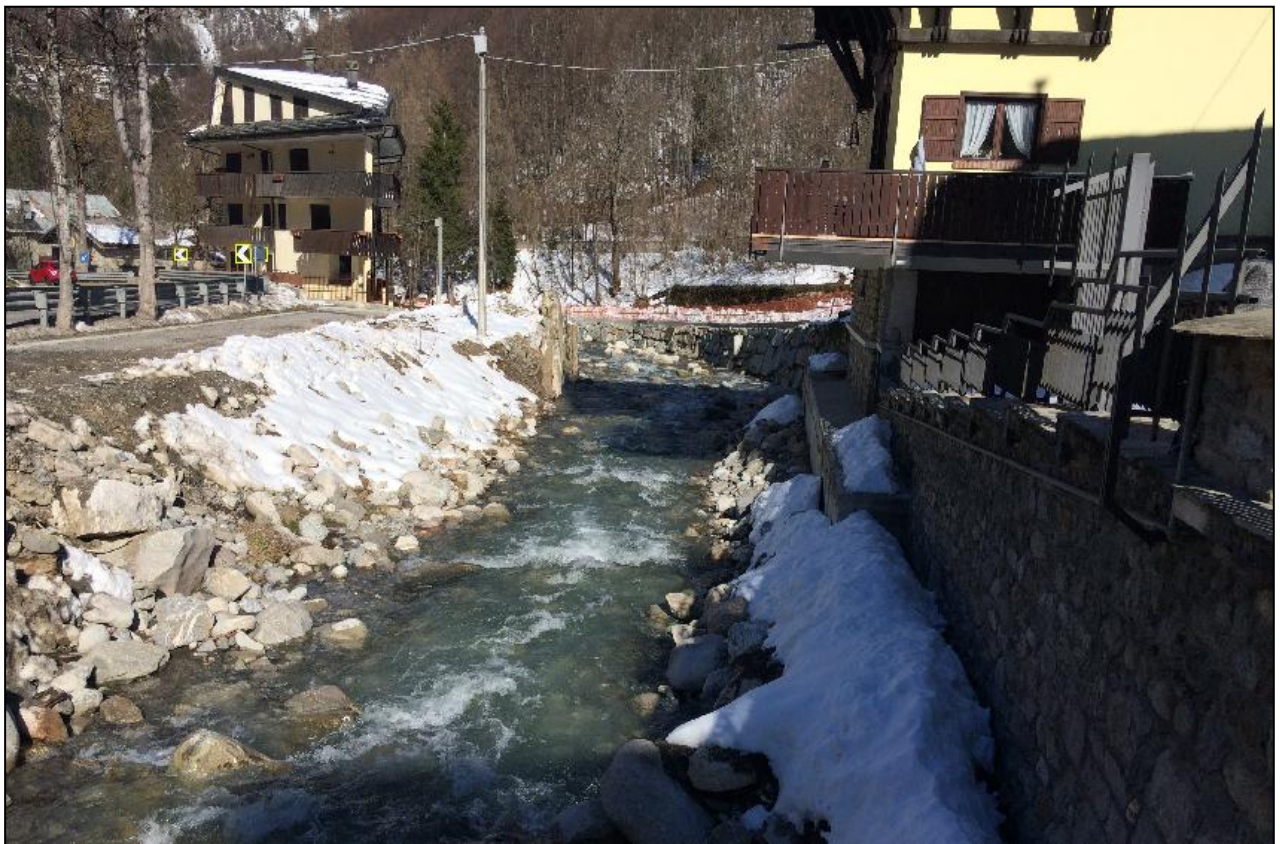
Foto 9

Con gli interventi di sistemazione recentemente realizzati - asportazione dei materiali di disalveo stoccati in sponda destra, costruzione di una grande traversa a gradinata (Foto 7), di scogliere lungo questa sponda (Foto 8) fino al ponte di S. Caterina (Foto 9) - si sono conseguite buone condizioni di sicurezza.

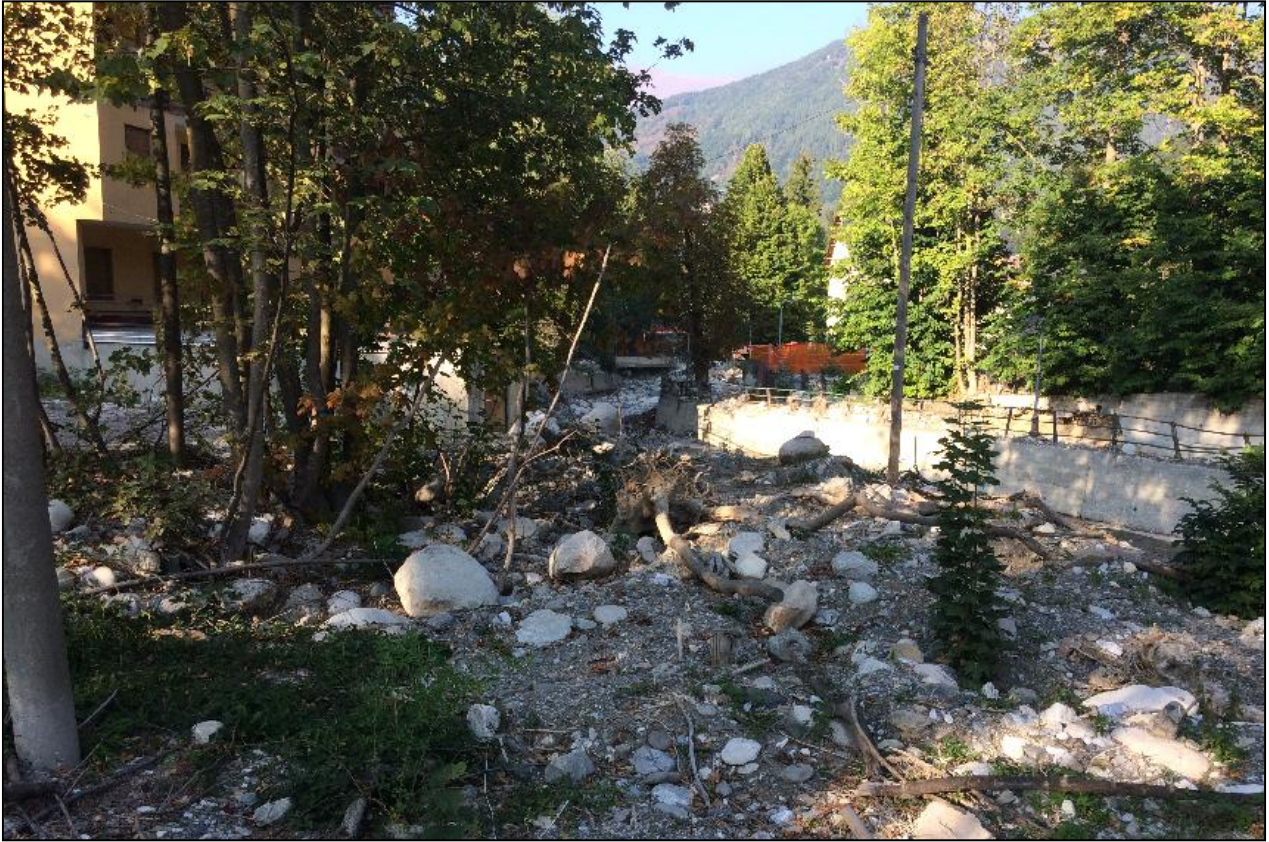
Foto 11

Anche in sponda sinistra, a monte dei due condomini, sono presenti circa 2.000 m³ di materiali che dovranno essere asportati (Foto 11 verso valle).

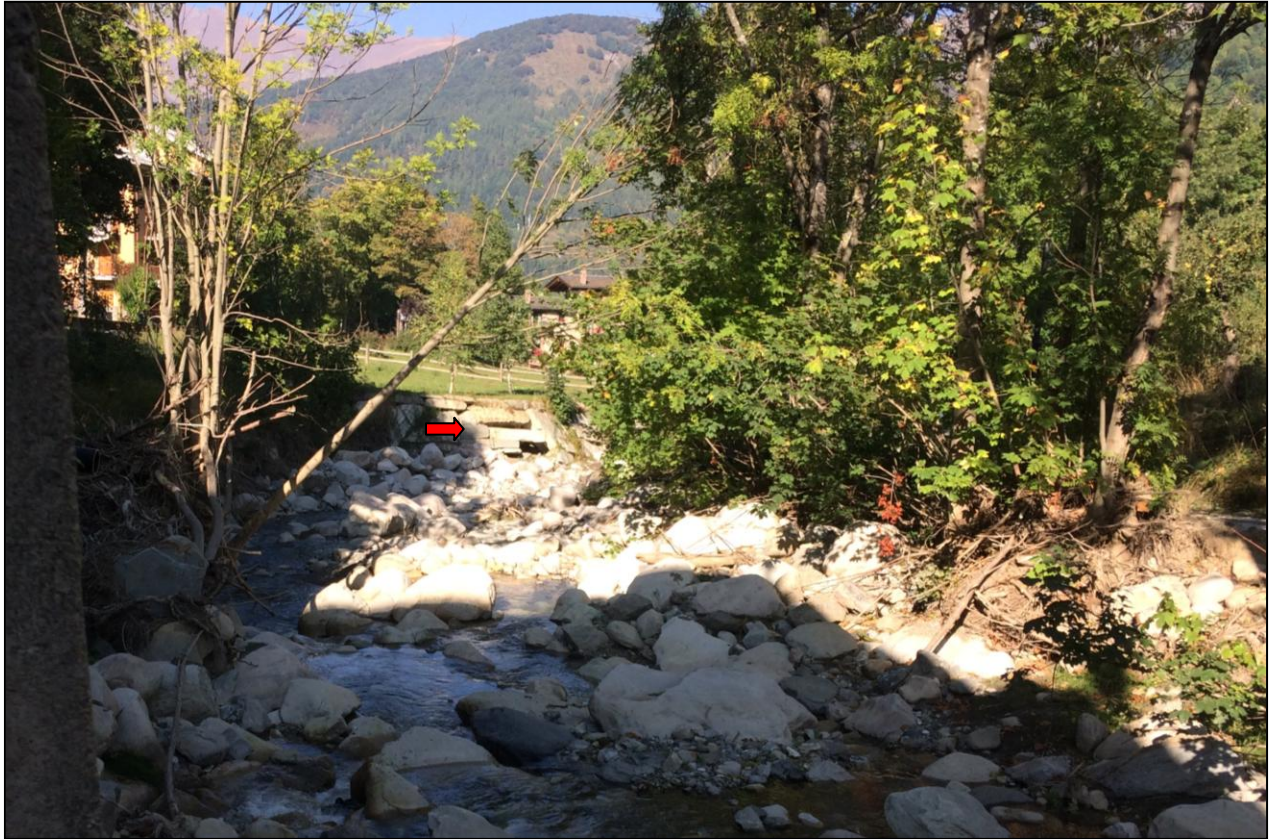
Foto 12

In questo tratto l'alveo è quasi completamente canalizzato. La lunga difesa spondale, realizzata in sinistra idrografica (scogliera in massi ciclopici) a difesa della proprietà *Ca d'Leru*, non presenta gravi lesioni strutturali, ad eccezione di un breve tratto in corrispondenza della battuta di sponda, a valle del ponte di Borgata Fantino, che dovrà essere sollecitamente sistemato (Foto 12).

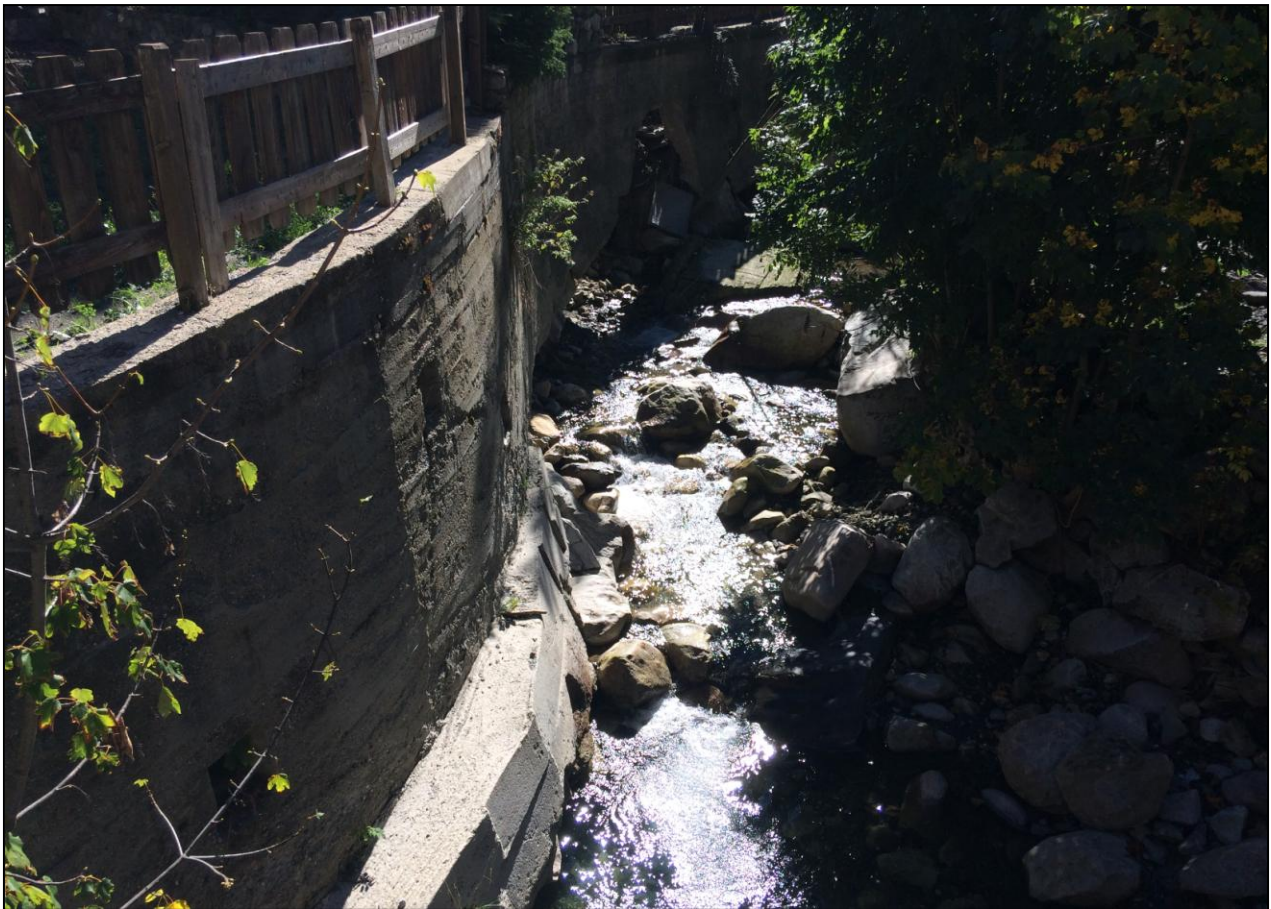
Foto 17

Si rilevano alcune problematiche in corrispondenza del centro abitato, dove l'alveo è completamente canalizzato, con scalzamenti a livello puntuale delle opere di fondazione dei muri spondali che dovranno essere sollecitamente risarciti (Foto 17).

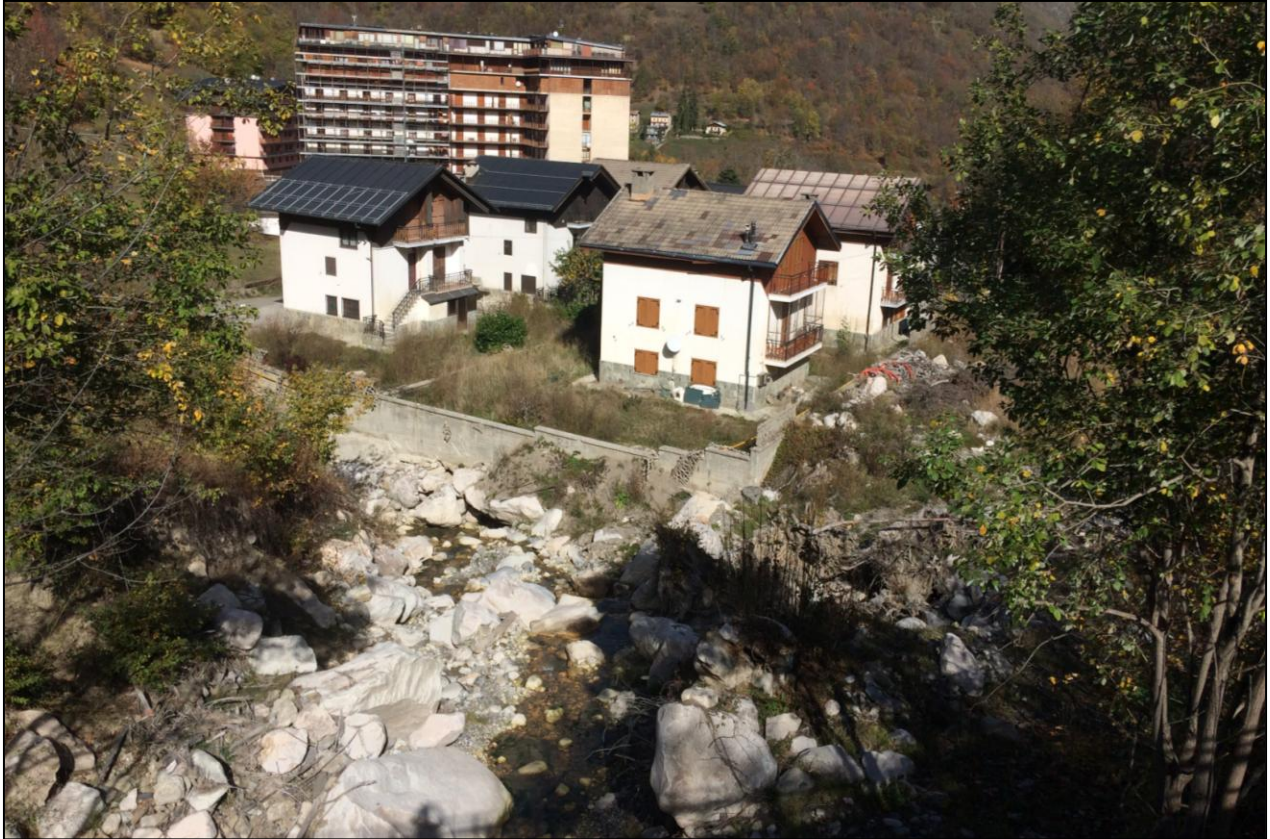
Foto 20

Nel tratto terminale del Rio Panice, dove il corso d’acqua è disalveato investendo in destra idrografica gli edifici del Villaggio Miramonti (Foto 20), necessitano urgenti e adeguati interventi di sistemazione. Le opere di difesa da confezionare a difesa dei fabbricati dovranno prevedere, oltre alle difese spondali, anche una serie di soglie per stabilizzare il fondo-alveo ed essere collegate a valle con quelle da realizzare sul Vermenagna, in corrispondenza della confluenza dei due corsi d’acqua, mediante la stessa tipologia d’intervento.

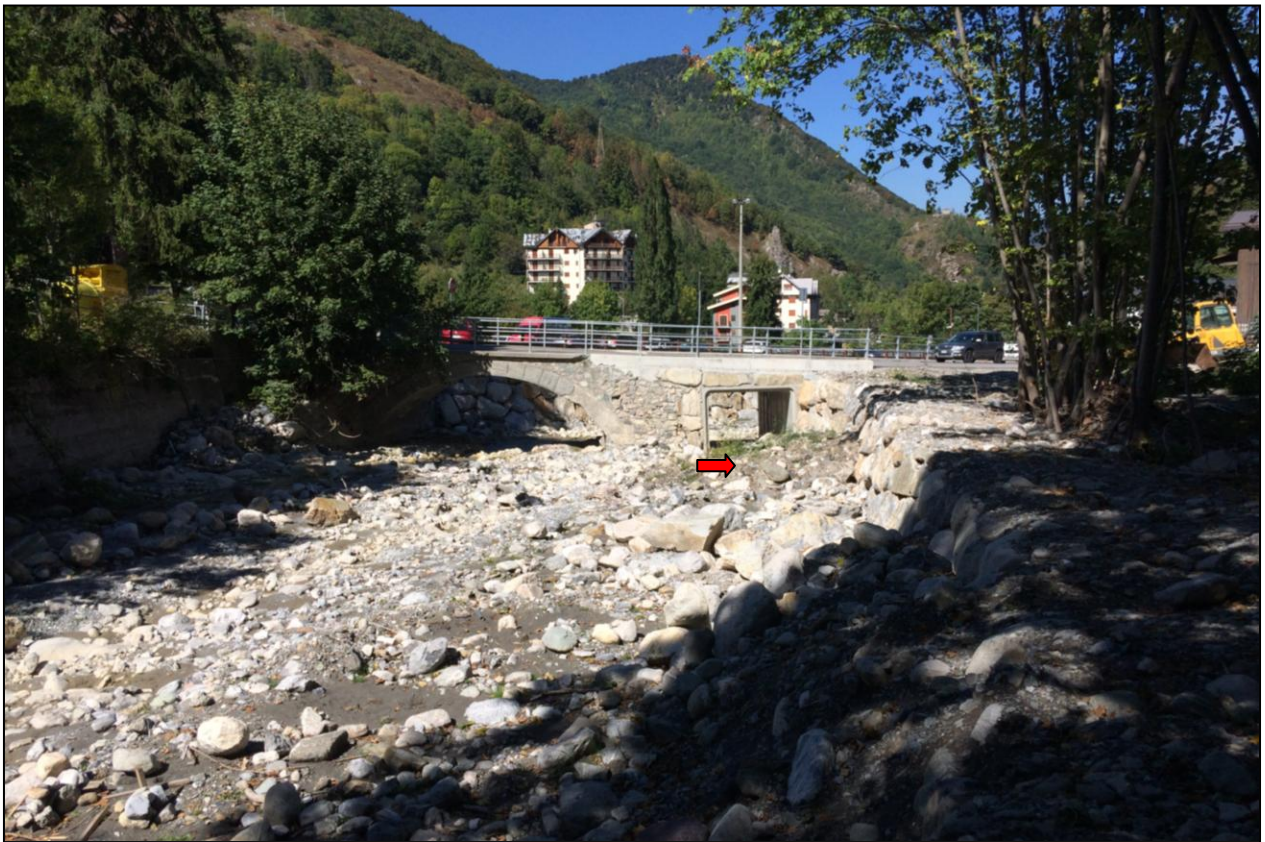
Foto 24

Si consiglia, tuttavia, a monte del ponte di S. Francesco, per non ostacolare il deflusso delle onde di piena, di asportare circa 200 m³ di materiali al piede della scogliera realizzata dopo l’evento alluvionale in sponda destra a monte del nuovo fornice (Foto 24).

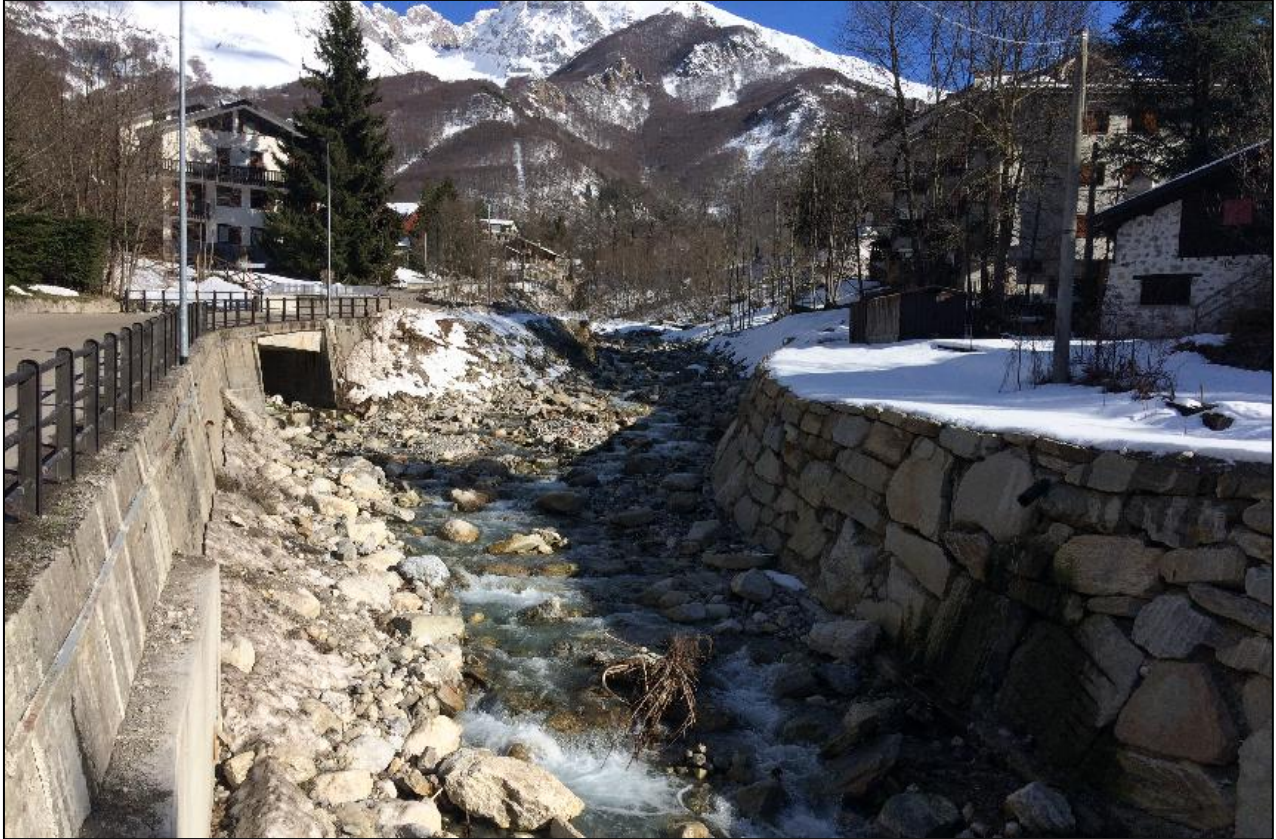
Foto 26

Gli interventi di sistemazione dovranno essere estesi anche al tratto a monte della confluenza con il Rio Almellina, ricalibrando l'alveo e asportando gli ingenti quantitativi di materiali ancora presenti nell'incisione torrentizia (Foto 26).
