LAVORI DI:
POTENZIAMENTO ED AMMODERNAMENTO
IMPIANTI D'INNEVAMENTO DELLA STAZIONE
SCIISTICA DI LIMONE PIEMONTE
- ZONA LIMONE -

RELAZIONE DI COMMENTO ALLE
INDAGINI GEOGNOSTICHE

**LAVORI DI POTENZIAMENTO E AMMODERNAMENTO
IMPIANTI DI INNEVAMENTO
DELLA STAZIONE SCIISTICA DI LIMONE PIEMONTE**

RELAZIONE DI COMMENTO ALLE INDAGINI GEOGNOSTICHE

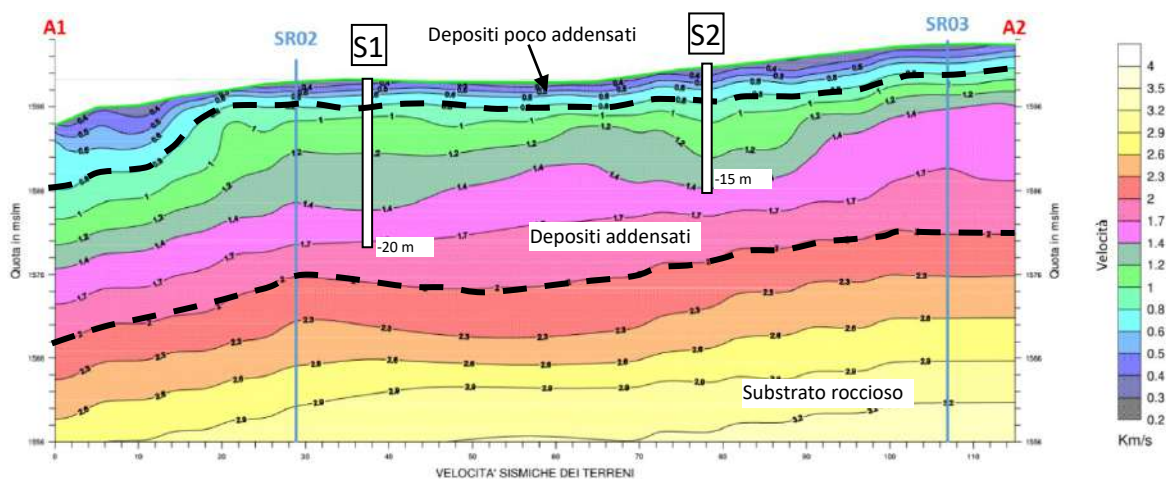
Figura 5 - Sezione SR01 (A1-A2): Modello tomografico delle velocità sismiche in onde P con proiezione dei sondaggi S1 e S2.

Si riportano di seguito le sezioni tomografiche in onde P con la proiezione dei sondaggi geognostici (Figura 5÷7). Si osserva come nessuno dei sondaggi abbia raggiunto il substrato roccioso massivo che si trova a profondità considerevolmente maggiori rispetto a quelle di indagine diretta.

L'indagine sismica a rifrazione associata ai risultati dei sondaggi geognostici ha permesso di verificare su larga scala l'andamento del basamento roccioso nell'area di interesse (Tavola 2).

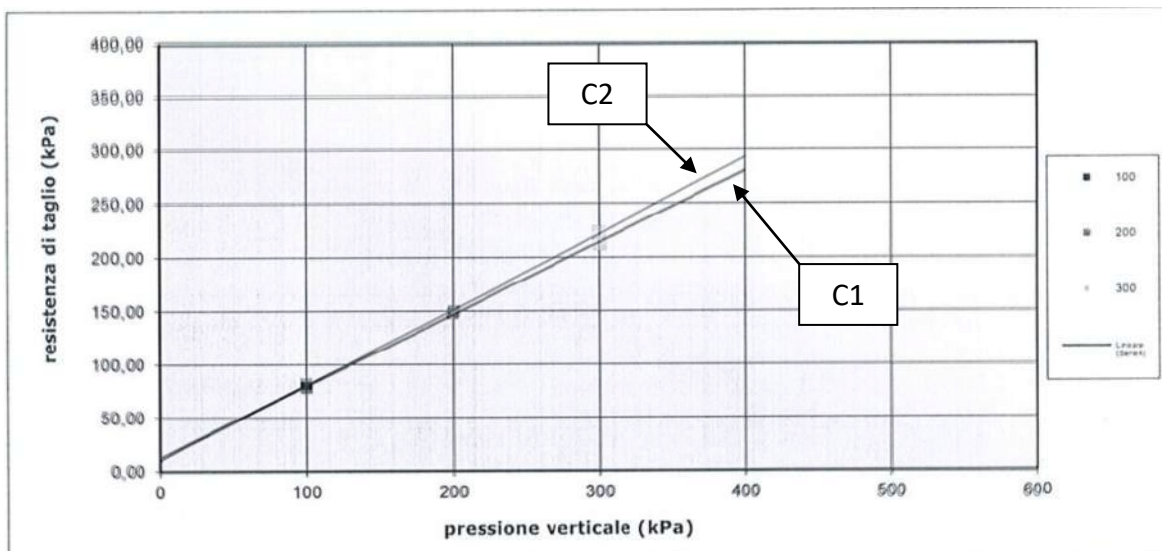
Figura 8 - Confronto tra i grafici relativi alle prove di taglio diretto in C1 e C2.

Dalla prova di taglio si evince il grafico con tensione tangenziale massima in funzione delle tensioni normali applicate ai provini sperimentati da cui si evince angolo di resistenza al taglio e coesione. In Figura 8 si ripotano i grafici $\tau - \sigma$ per i campioni C1 e C2.

I parametri di resistenza al taglio e coesione derivanti dal grafico soprastante sono riportati in Tabella 4.

Parametro	C1	C2
Angolo di resistenza al taglio (°)	35	34
Coesione intercetta (kPa)	8.98	13.5

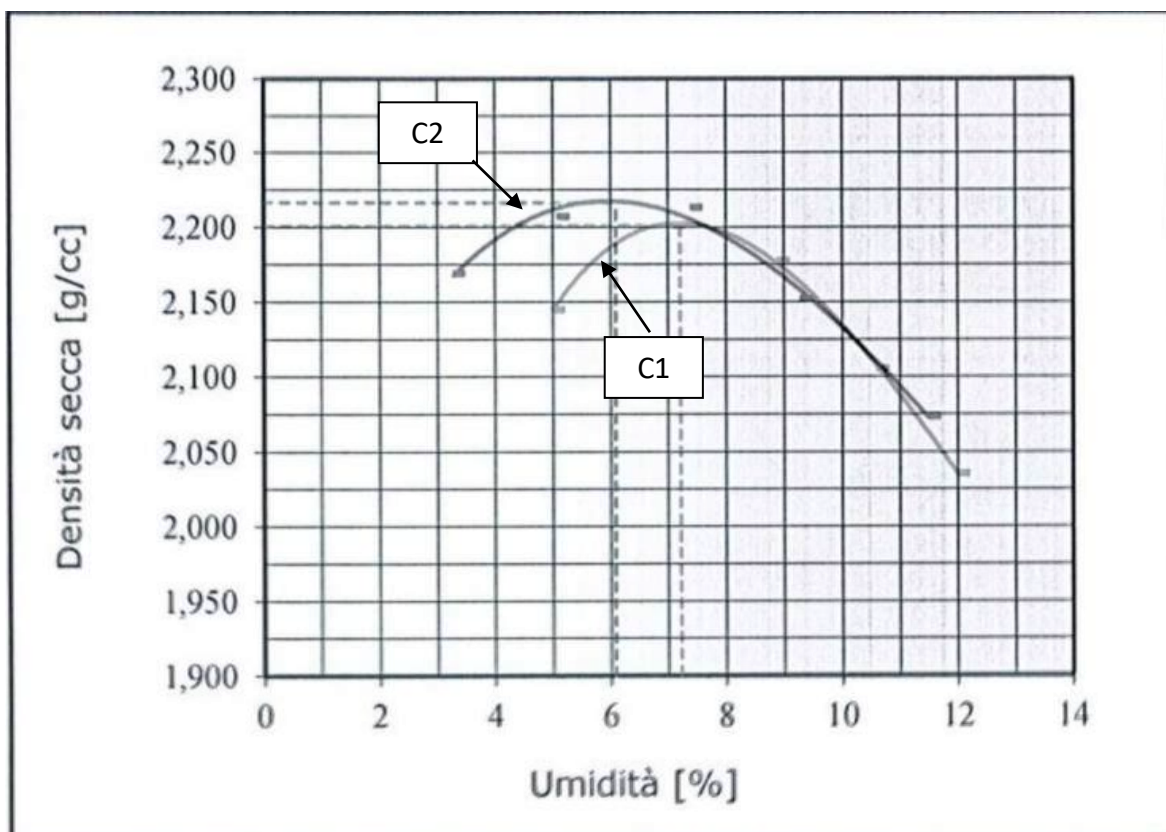
Figura 9 - Grafico a campana compattazione Proctor modificato per C1 e C2

Dalla prova di compattazione Proctor modificato si ottiene un grafico a campana la cui forma è influenzata dal contenuto di acqua, dal tipo di compattazione e dall'energia di costipamento del campione. In Figura 9 si riportano i grafici $\gamma_{dry} / W\%$ per i campioni C1 e C2

Le caratteristiche ottimali di compattazione dei campioni sono riportate in Tabella 5

Parametro	C1	C2
Densità secca (g/cc)	2.201	2.216
Umidità (%)	7.2	6.1

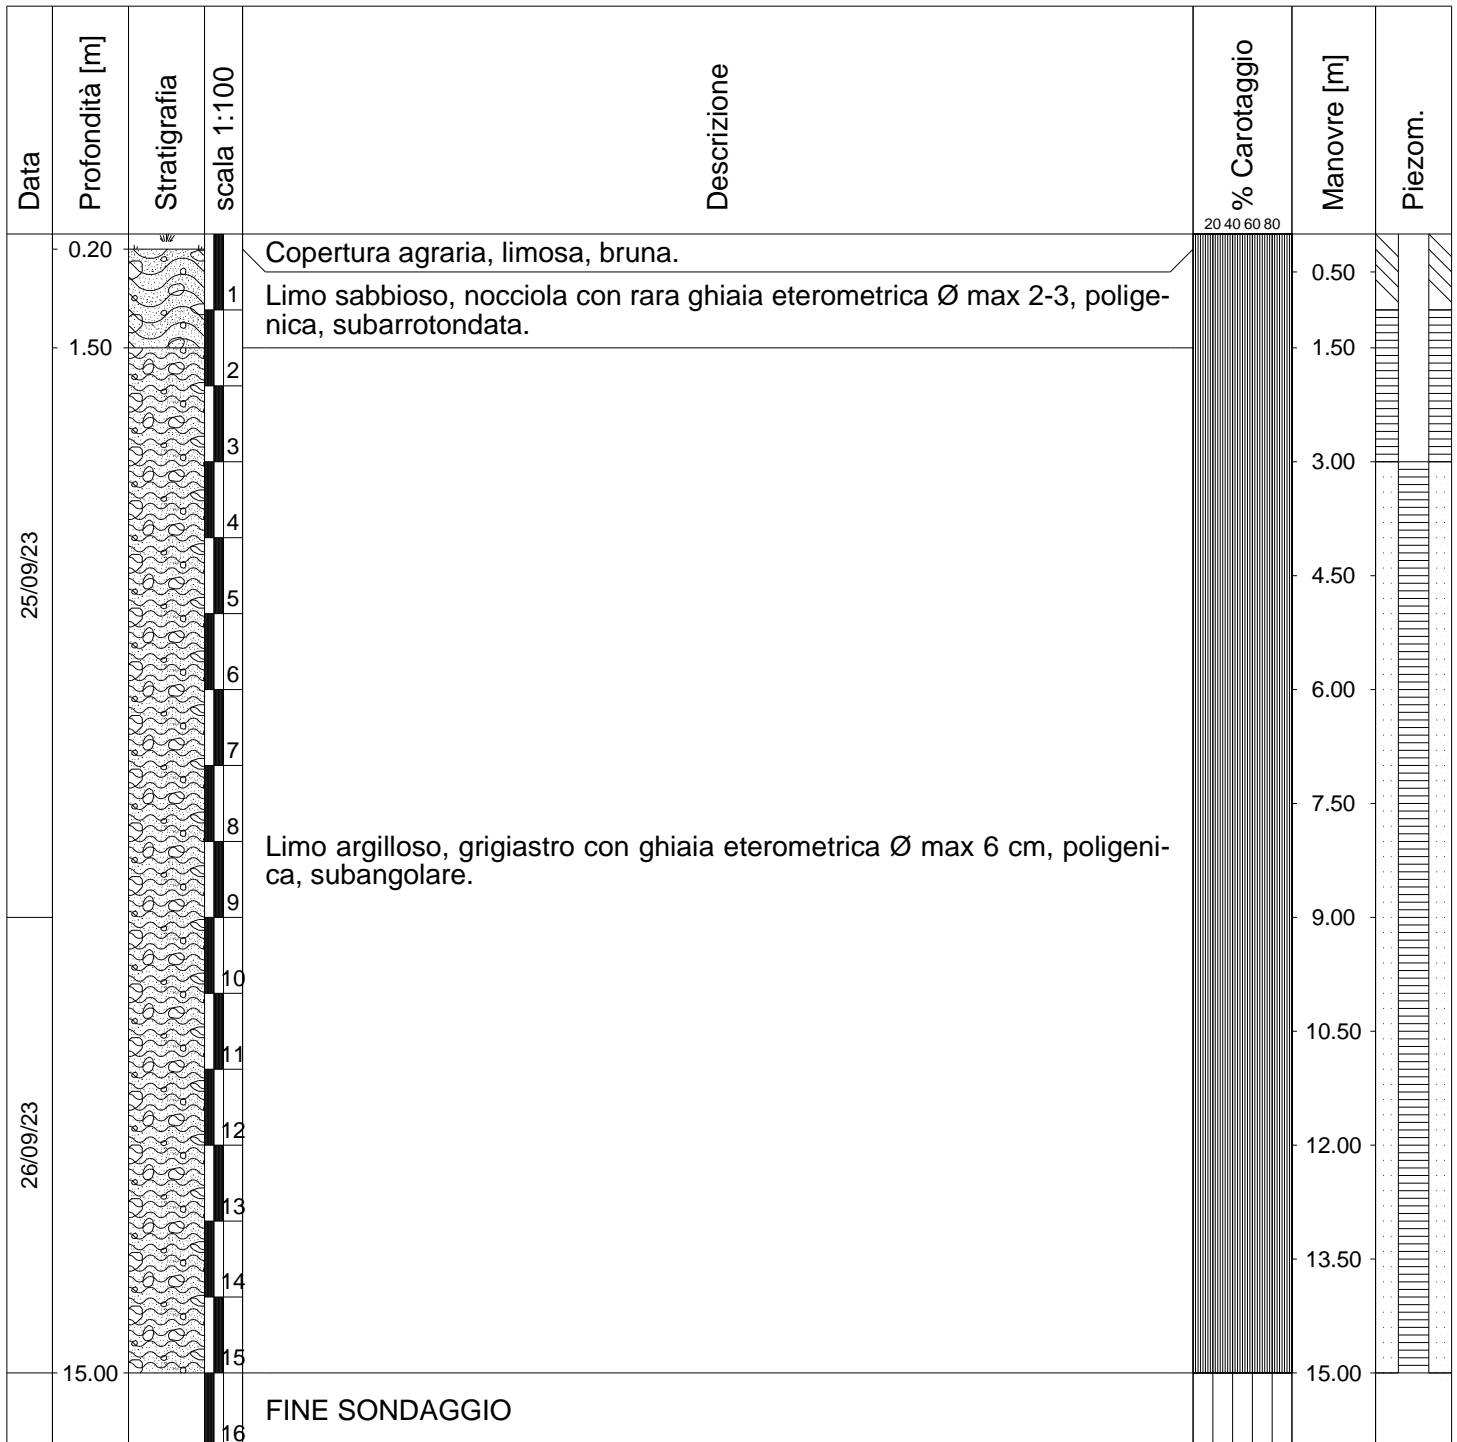
Installato piezometro Ø 2" da p.c. a fondo foro.

-Cieco: 0÷3 m

-Fessurato: 3÷15 m

| 28/09/23 | -13.70 m |

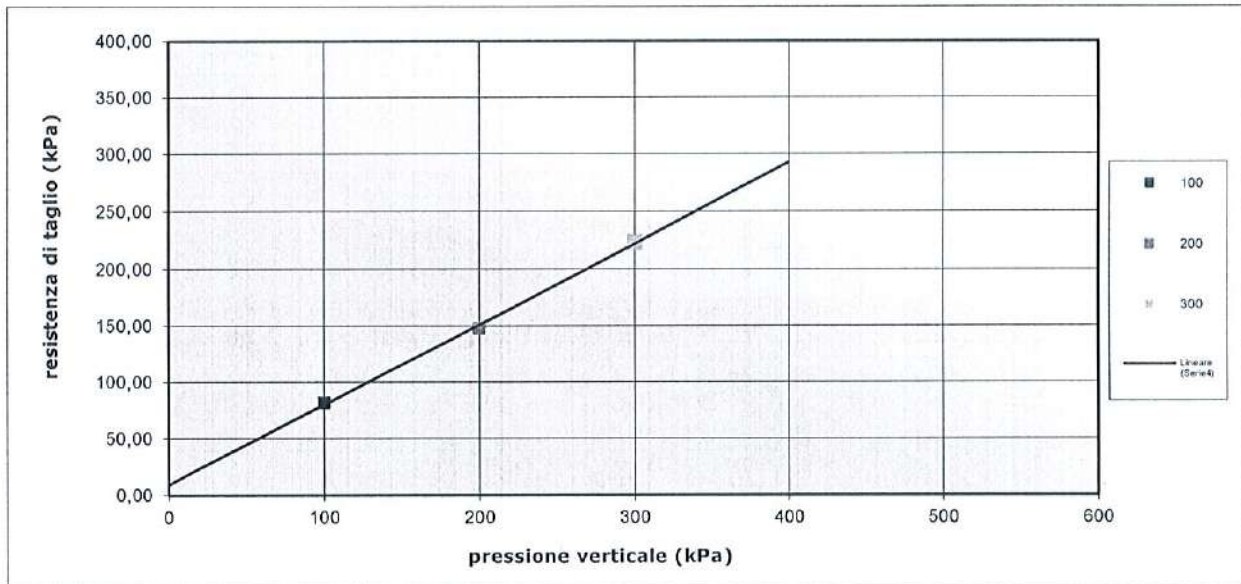
GRAFICO $\tau - \sigma$

Coesione efficace (*)	c'	8,98	kPa
Angolo di resistenza al taglio (*)	ϕ'	35	°
