Dott. Prof. Giovanni Ansaldo

GEOLOGO

1 - Premessa

La presente relazione illustra le risultanze delle indagini geologiche, esperite dallo scrivente nel territorio comunale di Limone Piemonte, mirate all'aggiornamento ed alla ridefinizione del quadro del dissesto a seguito dell'evento alluvionale del 2-3 ottobre 2020.

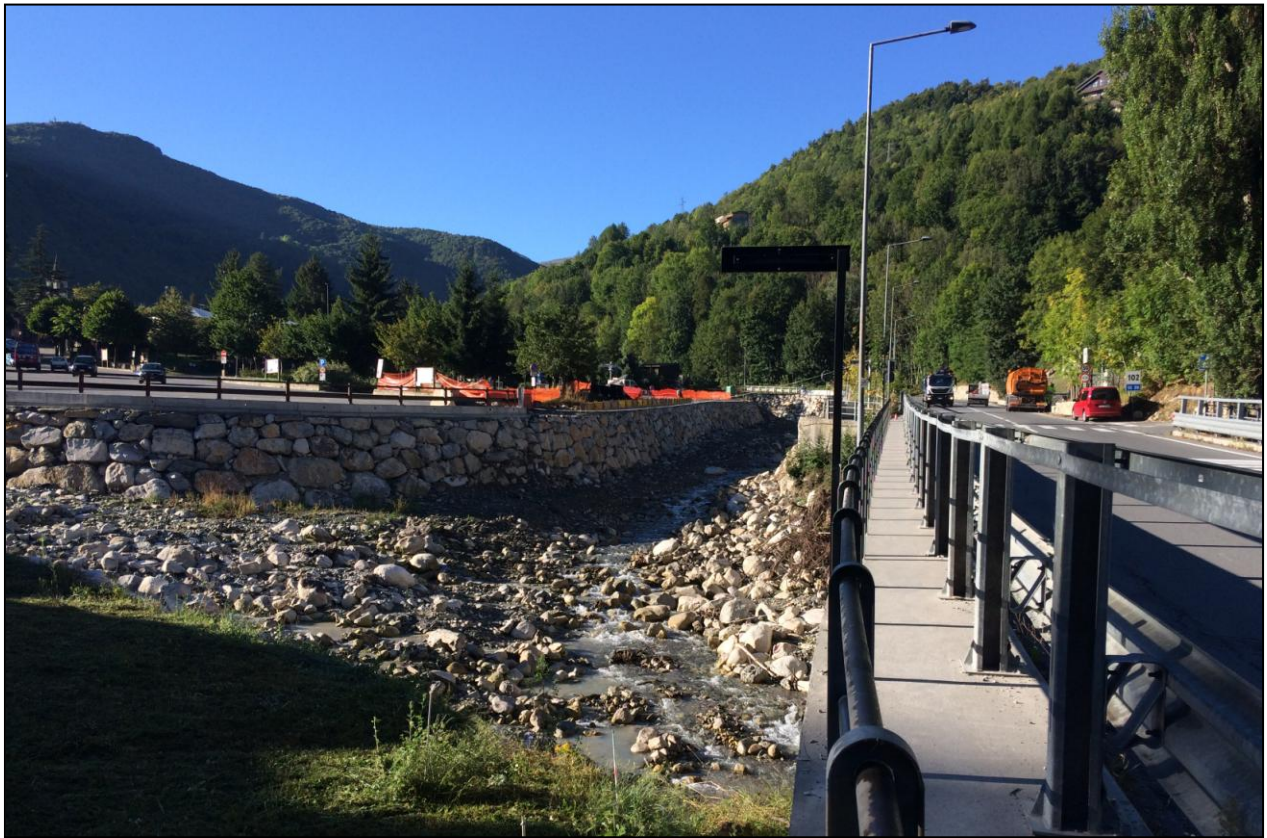
Foto 4

Non si rilevano gravi criticità a seguito della costruzione delle opere di sistemazione lungo entrambe le sponde del corso d'acqua fino al fabbricato dell'officina meccanica "Bosc". Le difese realizzate in sponda sinistra per risarcire le accentuate erosioni spondali che, subito a valle dell'officina avevano asportato anche parte della carreggiata della strada statale (Foto 3) e più a valle, in destra idrografica, avevano lambito il parcheggio comunale danneggiando gravemente il ponte (recentemente ricostruito), sono da ritenersi idonee anche in previsione di eventi alluvionali particolarmente gravosi (Foto 4).

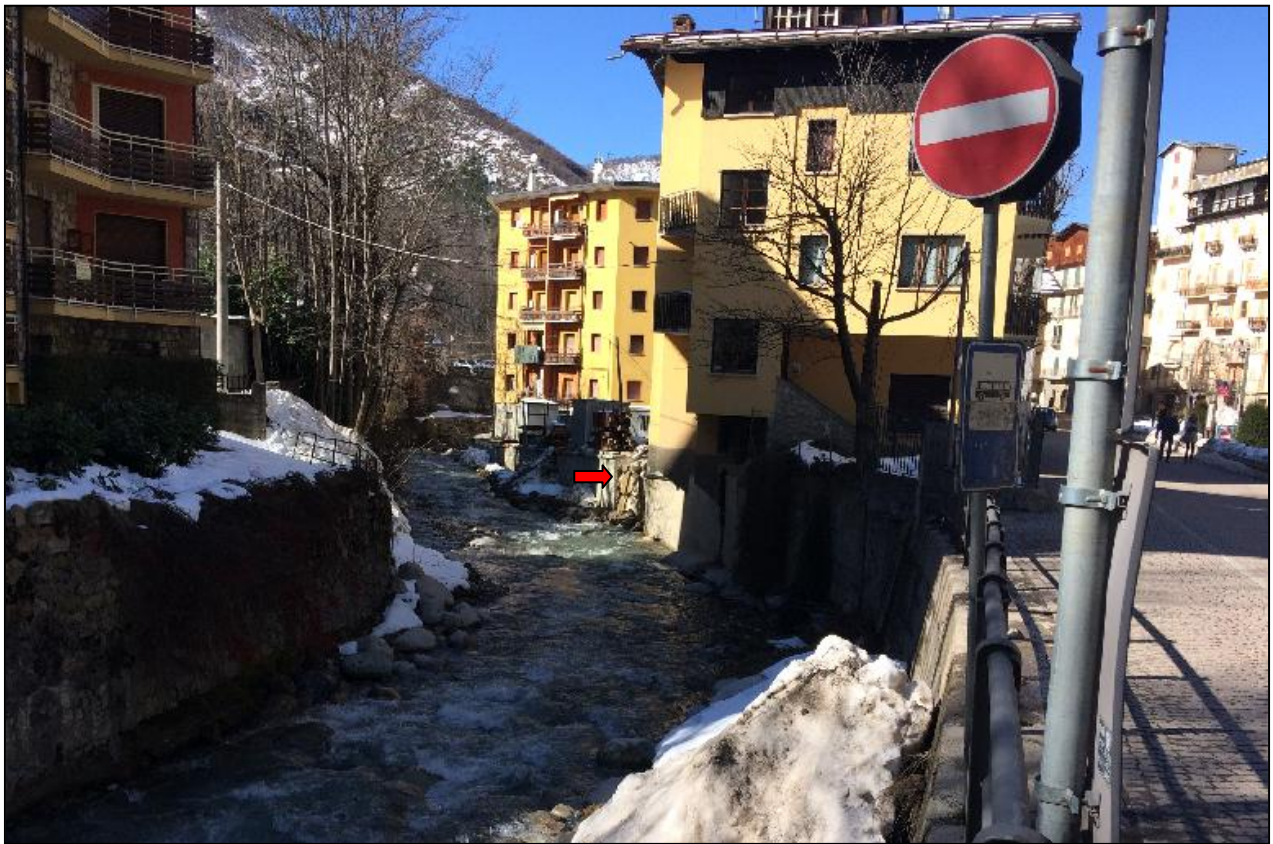
Foto 6

A seguito dell'opera di difesa realizzata in sponda destra, si sono conseguite buone condizioni di sicurezza per gli edifici condominiali "I Mandorli" e "Chalet S. Sebastiano". L'intervento dovrà tuttavia essere completato, collegando l'opera in modo definitivo al muro spondale del condominio "Proprietà Dalmasso" per scongiurare eventuali aggiramenti da monte (Foto 6).

Si consiglia comunque di prevedere, nel progetto definitivo di sistemazione idraulica dell'asta T. Vermenagna, la costruzione di soglie di fondo per impedire l'abbassamento del fondo-alveo e lo scalzamento delle opere di fondazione.

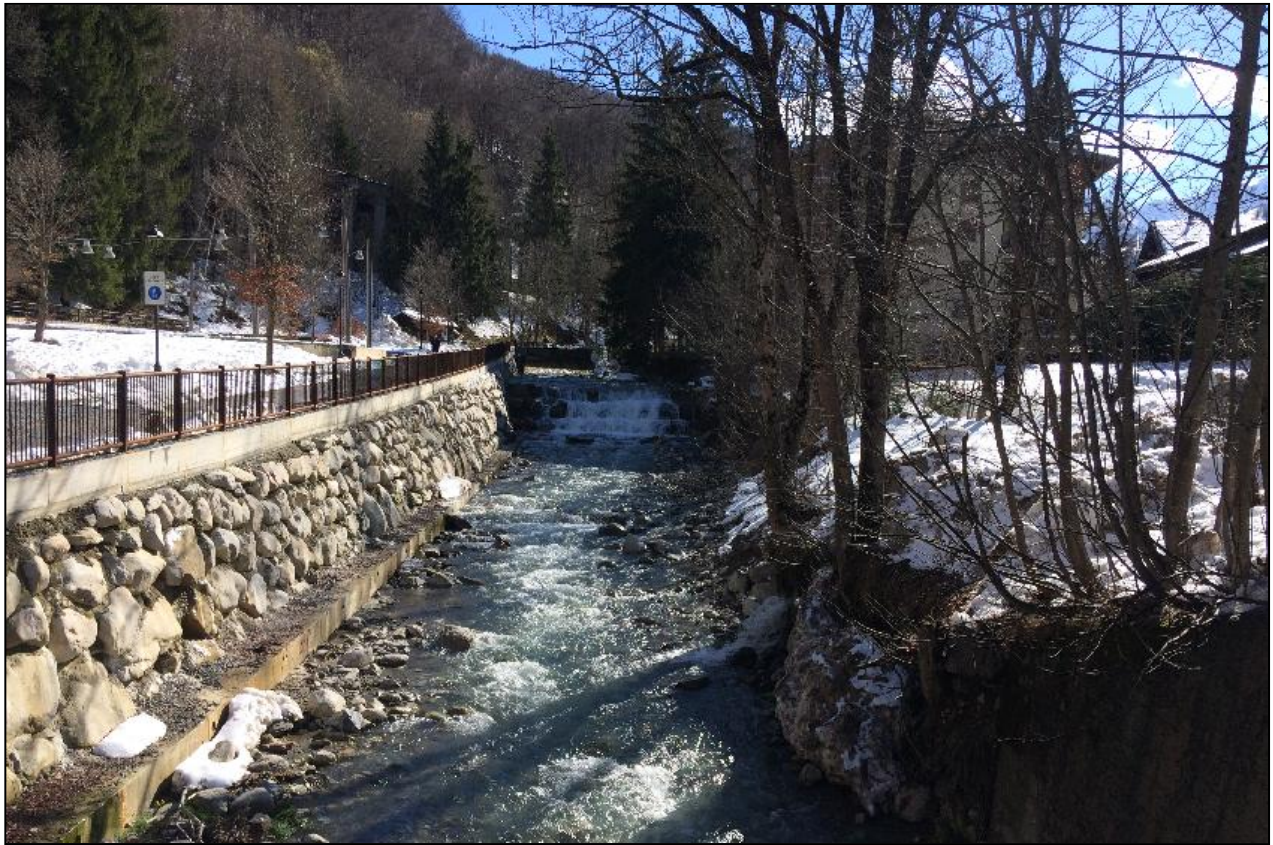
Foto 7

Con gli interventi di sistemazione recentemente realizzati - asportazione dei materiali di disalveo stoccati in sponda destra, costruzione di una grande traversa a gradinata (Foto 7), di scogliere lungo questa sponda (Foto 8) fino al ponte di S. Caterina (Foto 9) - si sono conseguite buone condizioni di sicurezza.

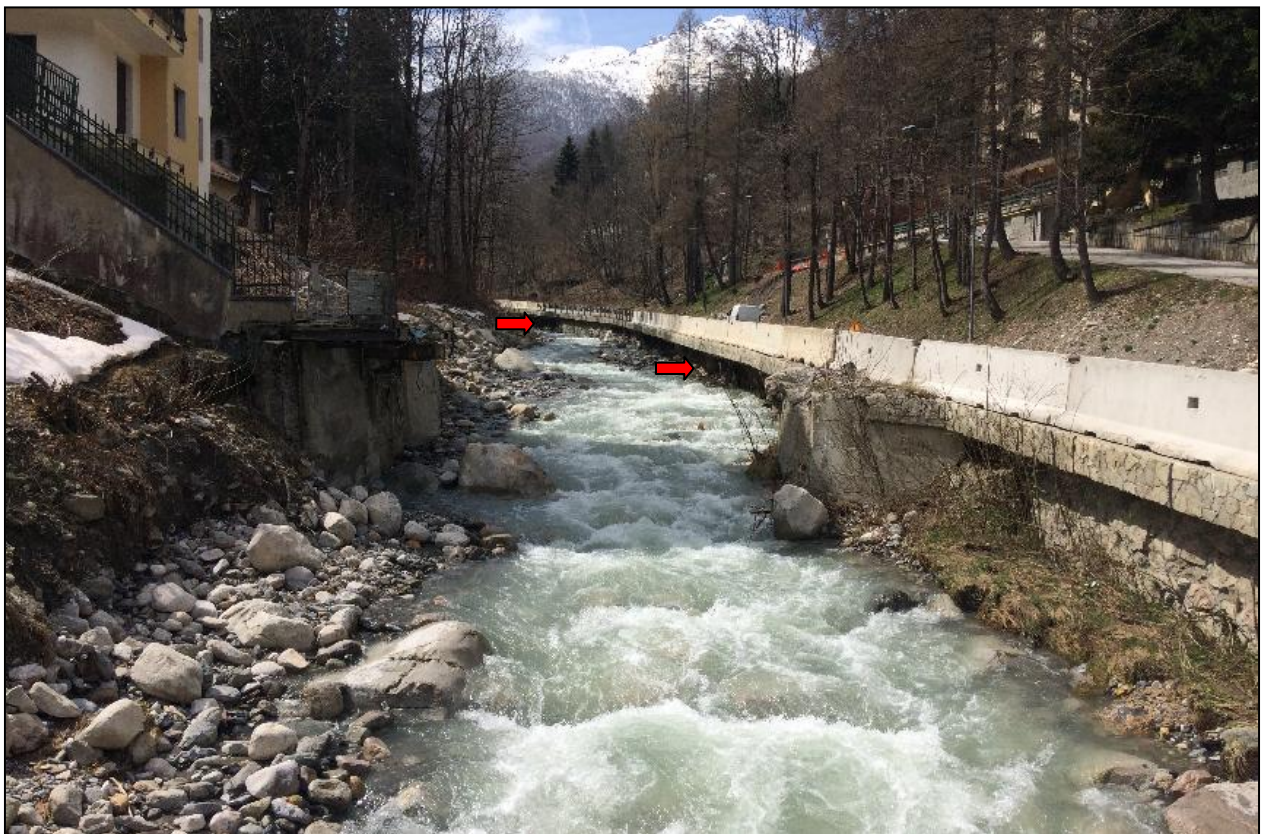
Foto 10

I grandi quantitativi di materiali tuttora presenti in alveo potrebbero essere facilmente mobilizzati e trasportati pericolosamente a valle, vanificando l'efficacia delle opere realizzate a valle del ponte di S. Caterina, che dovrà essere demolito. Necessitano, inoltre, urgenti lavori in sponda sinistra; l'accentuata erosione ha gravemente sottoscalzato il muro di difesa spondale della S.S. N. 20, mettendo a nudo i micropali dell'opera di fondazione (Foto 10 verso monte).

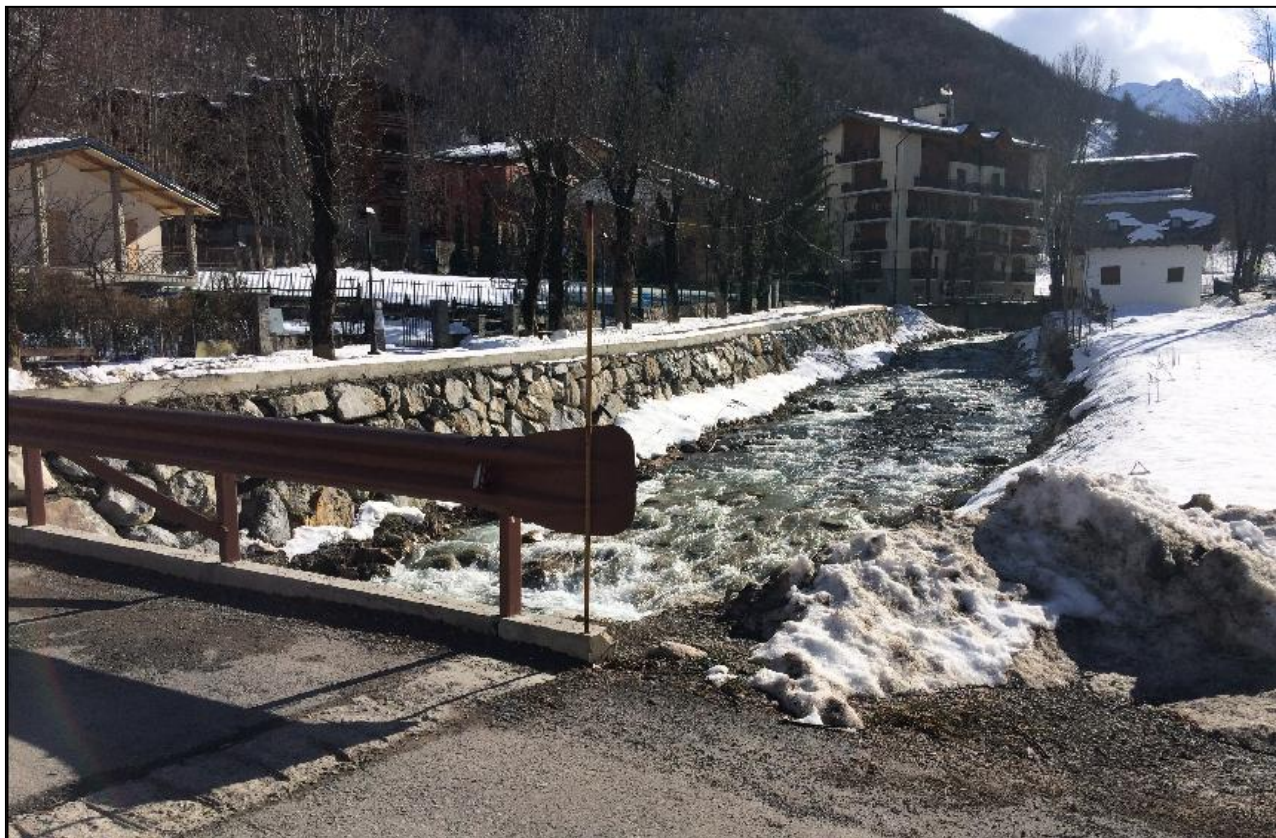
Foto 13

Ad eccezione del primo tratto a monte del ponte di Borgata Fantino, che è stato ricostruito con i lavori di somma urgenza (Foto 13), il tratto successivo presenta gravi criticità a causa delle gravi fenomenologie dissestive innescatesi durante l'evento - erosioni spondali, disalveamenti e accentuati processi di trasporto torrentizio - esaltate dalla confluenza del Rio S. Anna che ha indirizzato l'onda di piena del Vermenagna contro il versante opposto, determinando la formazione di una grande lunata di erosione (notare nella Foto 14 il muro d'argine in destra idrografica dell'alveo originario sormontato dall'onda di piena).

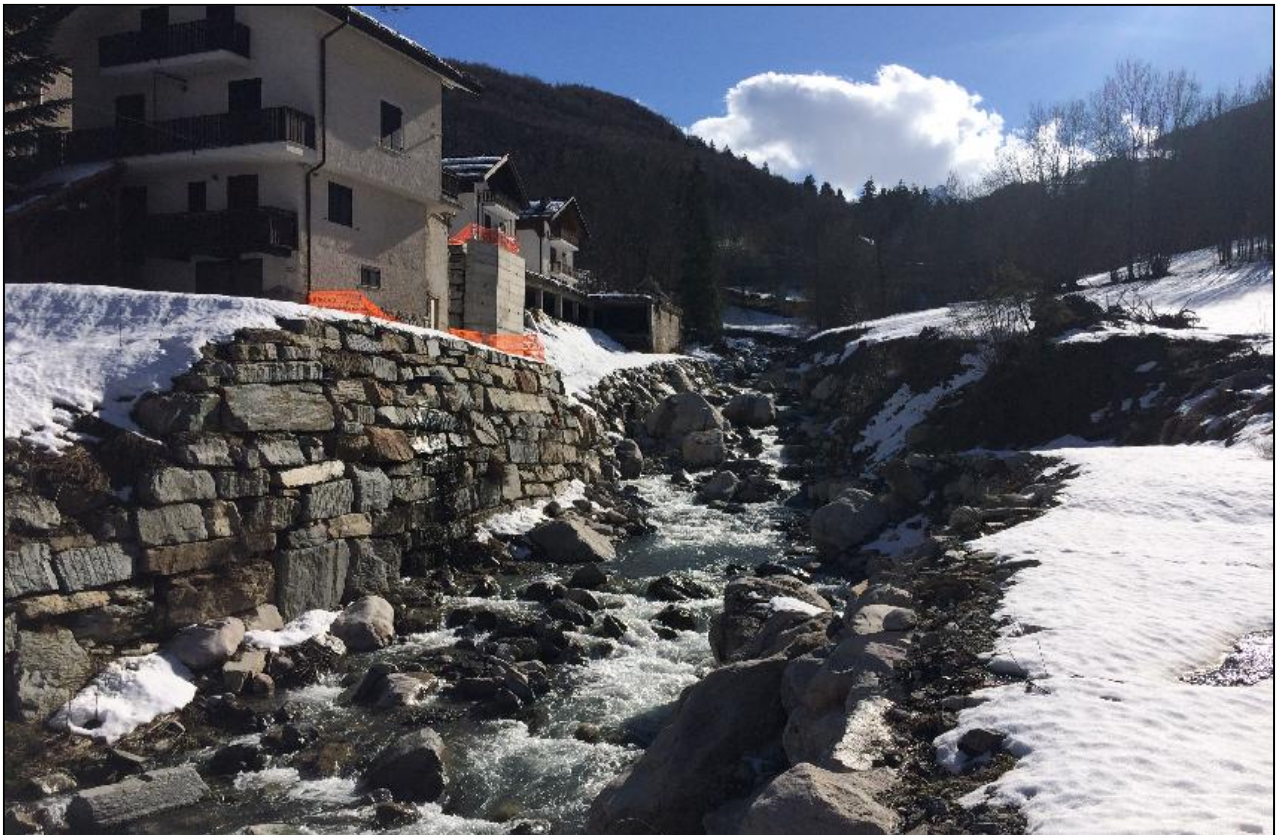
Foto 16

Nel tratto immediatamente a monte del ponte fino alla confluenza con il Rio Panice, interessato da accentuate erosioni spondali e ampliamento dell'alveo con gravi danni ad alcuni fabbricati del Villaggio Miramonti (Foto 16), dovranno essere realizzate, nel breve termine, idonee opere di sistemazione, mediante una serie di soglie per stabilizzare il fondo-alveo e scogliere lungo entrambe le sponde.

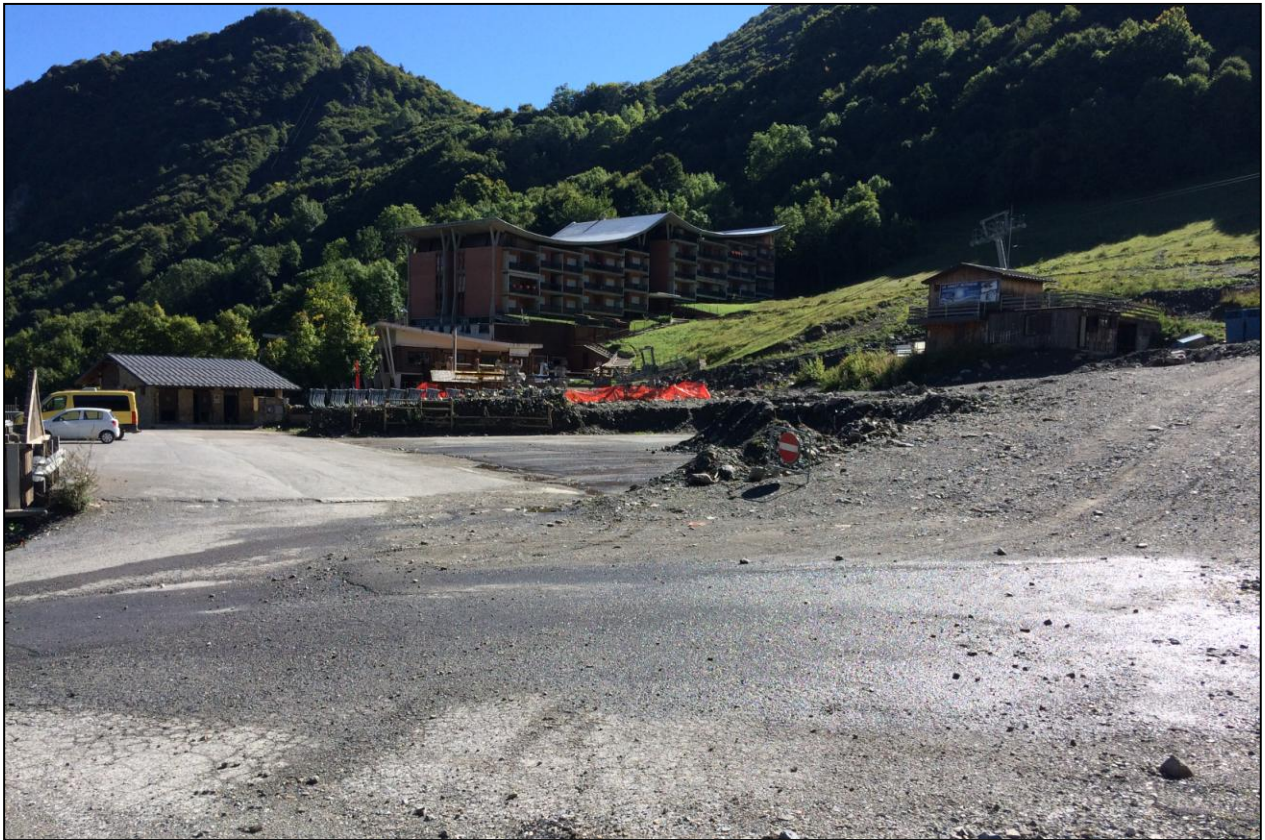
In Foto 18 viene documentato l'attuale stato di fatto del parcheggio e della stazione di partenza degli impianti sciistici di Limonetto, dove si è provveduto a sgombrare, dai materiali trasportati dalle colate detritico-torrentizie durante l'evento, soltanto il parcheggio sotterraneo e parte di quello a cielo aperto.

Il loro futuro totale ripristino dovrà essere subordinato all'esecuzione di adeguati interventi di sistemazione dei due rii che hanno generato le profonde erosioni nel tronco intravallivo e nei bacini a monte (Foto 19) e il deposito in conoide dell'enorme accumulo di materiale.

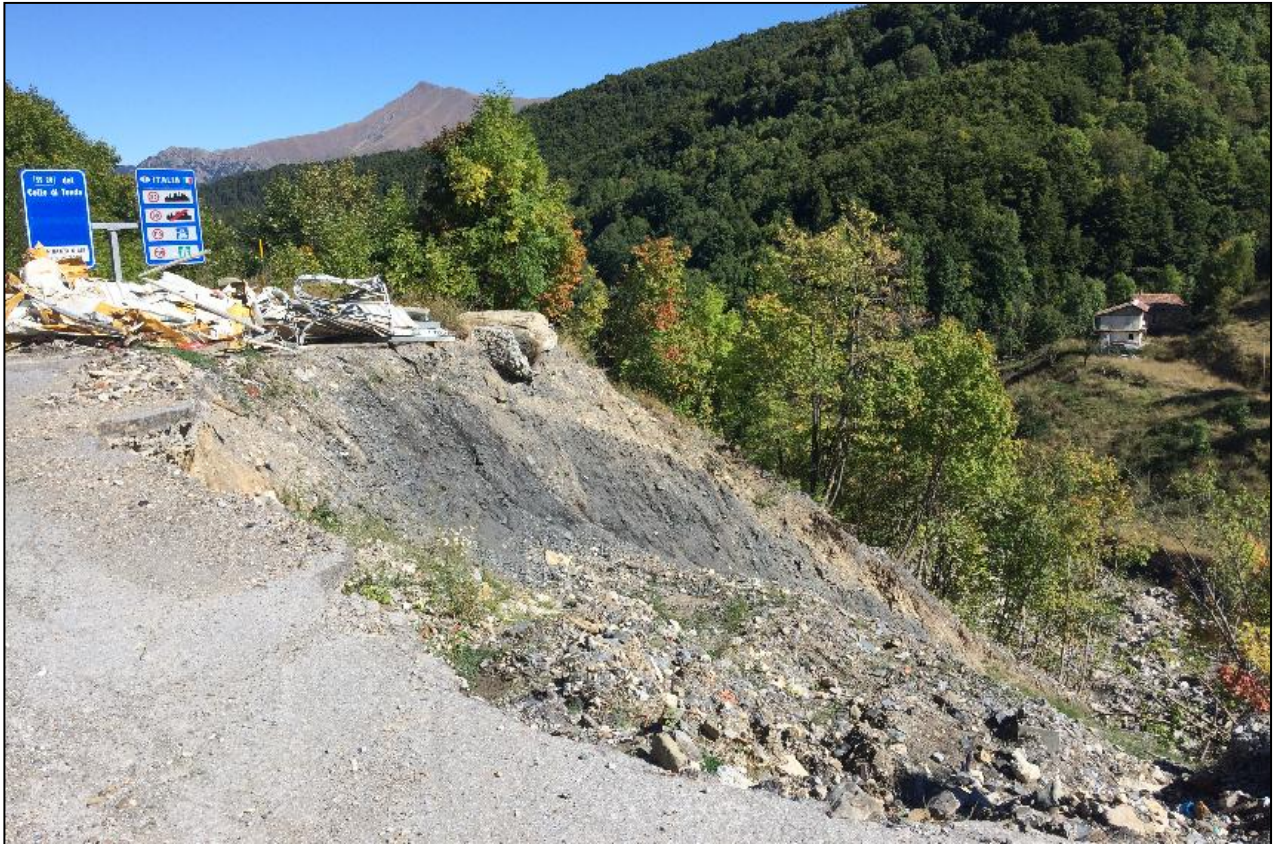
Foto 21

Questo tratto presenta gravi criticità a seguito delle fenomenologie dissetive innescatesi durante l'evento (erosioni spondali, disalveamenti e accentuati processi di trasporto torrentizio), a cui ha contribuito il materiale mobilizzato dalla grande frana che ha interessato il rilevato del piazzale d'accesso alla galleria, realizzato con lo smarino della medesima (Foto 21).

Con gli interventi di disalveo - eseguiti come pronto intervento dopo l'evento calamitoso allo scopo di ripristinare un alveo a carattere provvisorio per lo smaltimento delle portate ordinarie - non si sono conseguite, ovviamente, accettabili condizioni di sicurezza, in previsione di un evento pluviometeorologico anche non particolarmente gravoso.

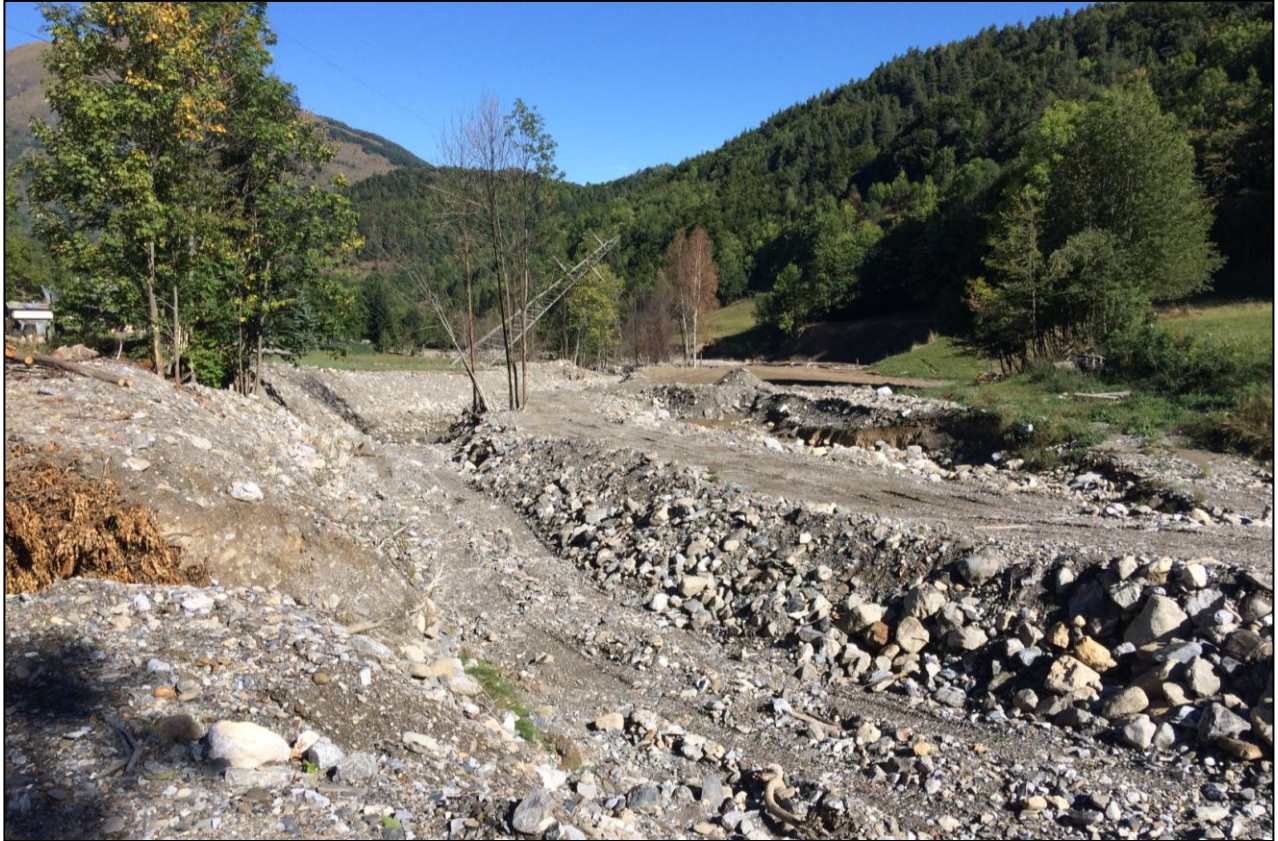
Foto 22

grandi quantitativi di materiali movimentati nel fondovalle dal corso d'acqua durante l'evento alluvionale (Foto 22).

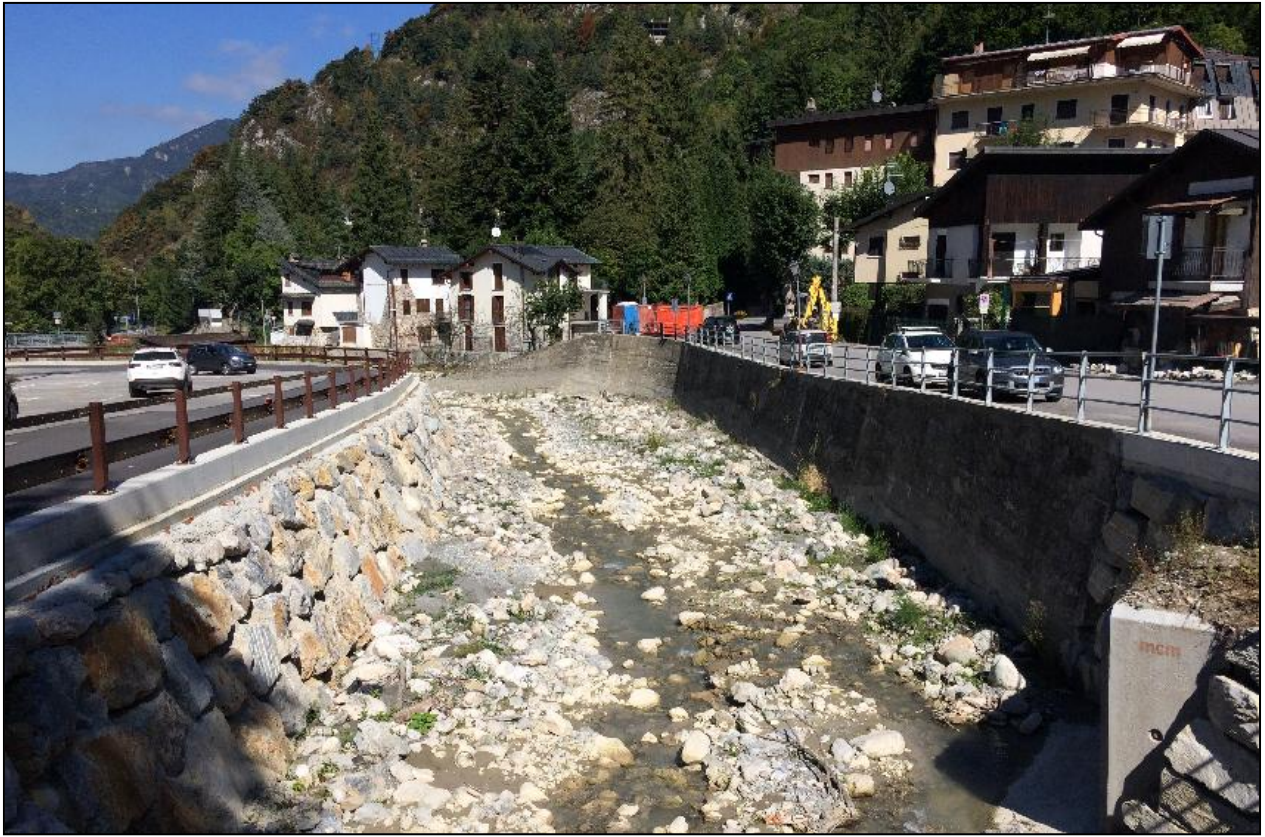
Foto 23

Non si rilevano gravi criticità a seguito della costruzione delle opere di sistemazione lungo entrambe le sponde del corso d’acqua. Le difese realizzate in sponda sinistra per risarcire le accentuate erosioni spondali, sono da ritenersi idonee anche in previsione di eventi alluvionali particolarmente gravosi (Foto 23).

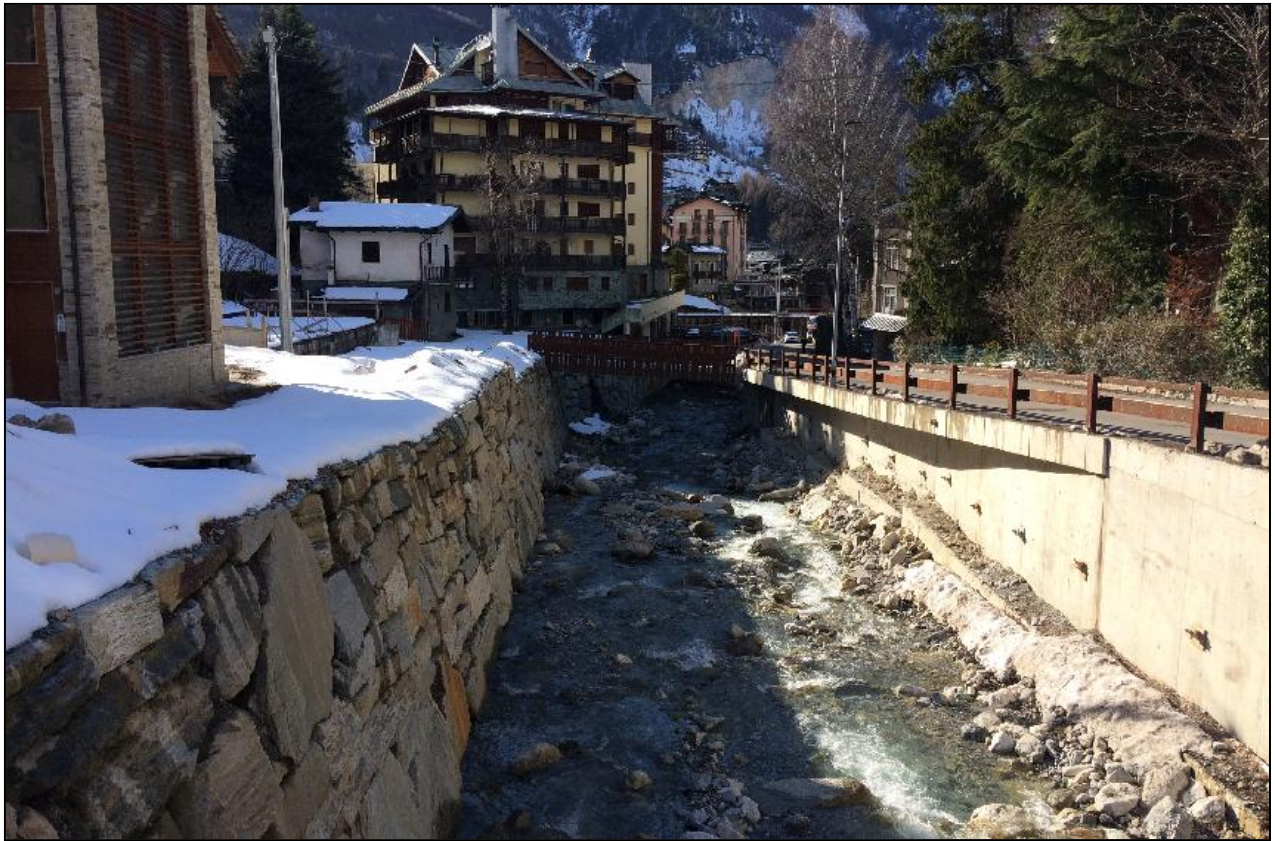
Foto 25

Le difese recentemente realizzate lungo entrambe le sponde e sul fondo-alveo del corso d'acqua per risarcire le gravi fenomenologie dissesti sviluppatesi durante l'evento, sono da ritenersi idonee anche in previsione di eventi alluvionali particolarmente gravosi (Foto 25).

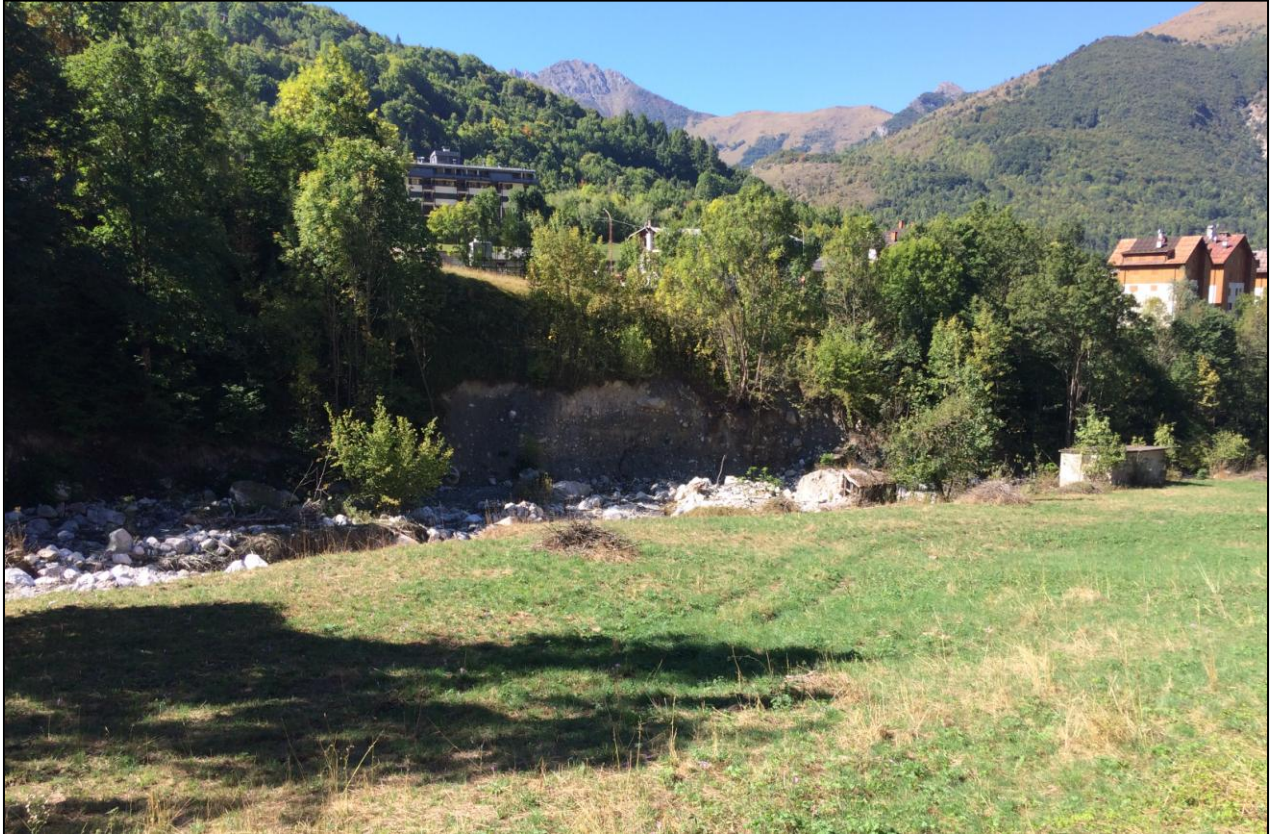
Foto 27

Nel tratto successivo dovrà essere sistemata la sponda sinistra dell'alveo interessata da un movimento franoso innescato, durante l'evento nella sovrastante scarpata morfologica, dalla battuta di sponda del corso d'acqua (Foto 27).

I futuri lavori di sistemazione (riprofilatura dell'alveo e risagomatura dei terreni latistanti) potranno essere eseguiti utilizzando i materiali movimentati nel fondo valle dal corso d'acqua durante l'evento alluvionale.

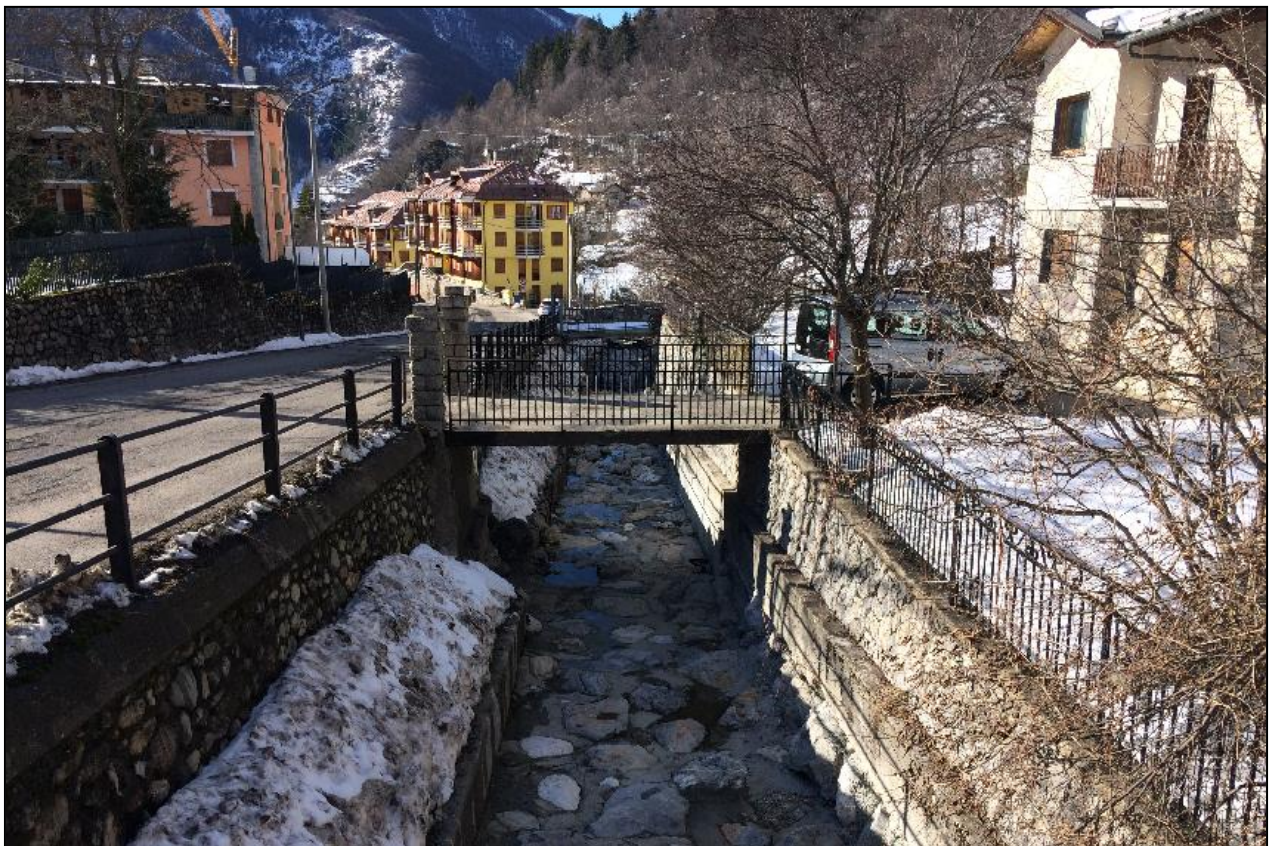
Foto 29

Il corso d’acqua, quasi completamente canalizzato in corrispondenza del centro abitato, ha dato origine in questo tratto a fenomenologie dissestive per scalzamento a livello puntuale delle opere di fondazione dei muri spondali o, come verificatosi nell’evento del luglio 2002, per tracimazioni dovute alla presenza di ponti e attraversamenti con insufficiente sezione di deflusso (Foto 29).

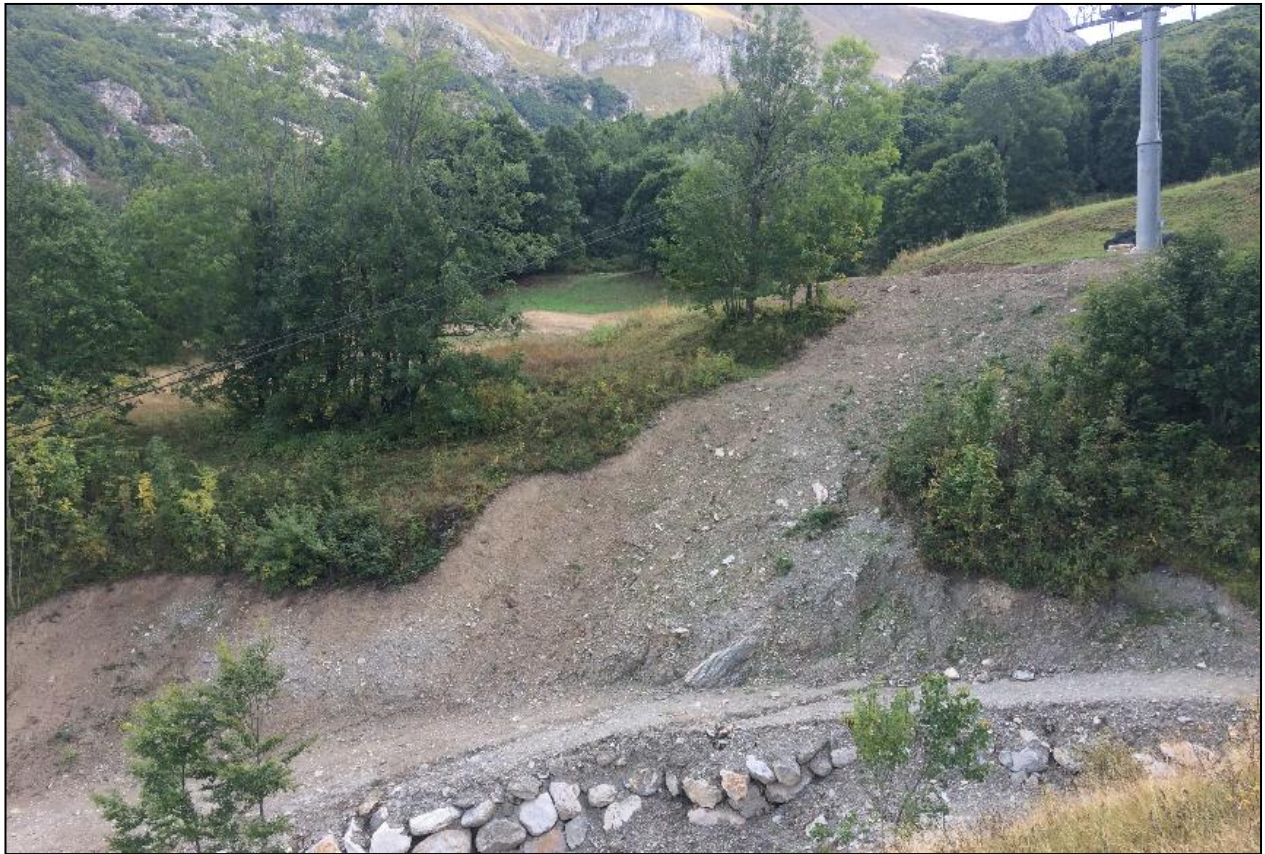
Foto 30

Lungo la Telecabina Severino Bottero sono state rilevate criticità in corrispondenza del sostegno di linea n. 10, riconducibili a un movimento franoso innescatosi immediatamente a valle delle opere di fondazione. La frana, per consentire la riapertura dell'impianto, è stata sollecitamente sistemata dal Comune mediante la realizzazione di una paratia di micropali tirantati, una scogliera al piede e opere di ingegneria naturalistica (Foto 30).

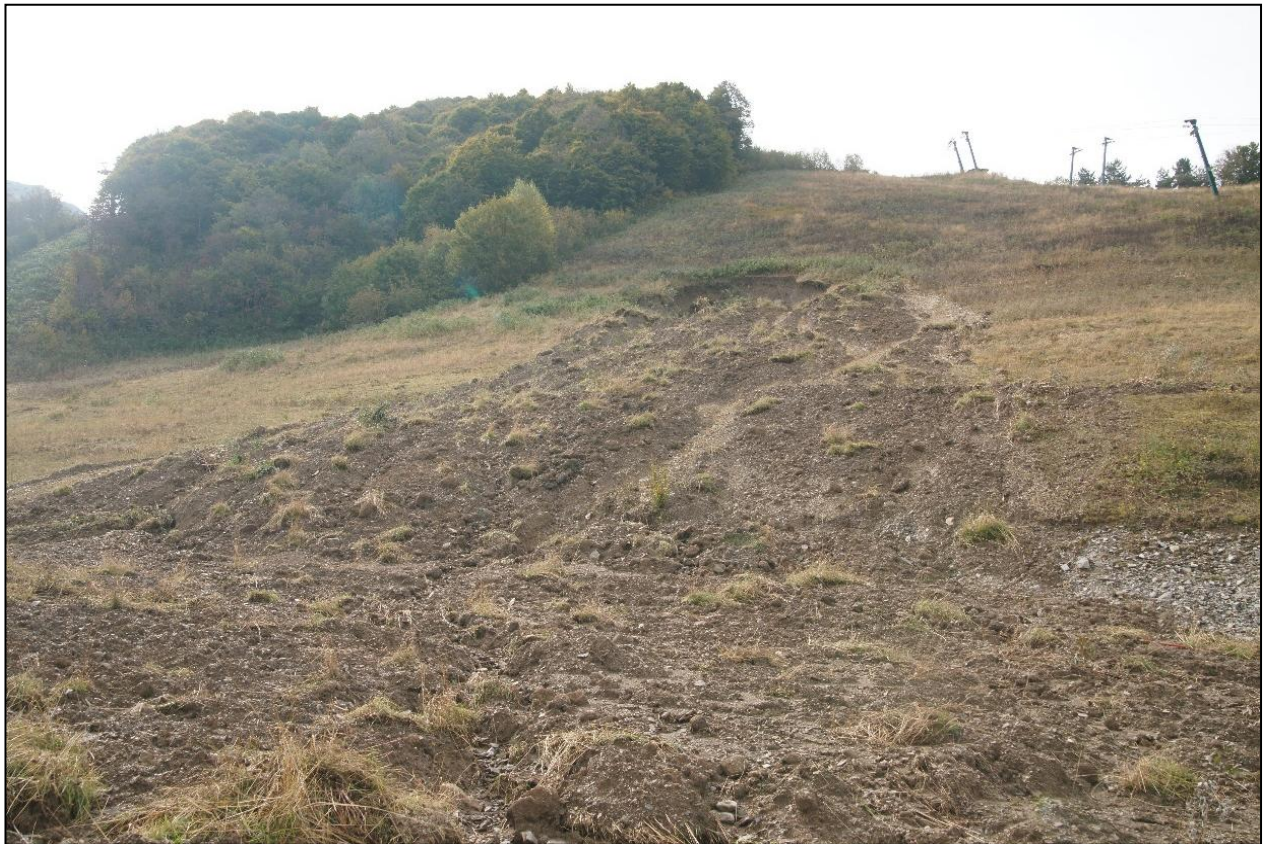
Foto 31

Il magazzino della stazione di valle della Seggiovia Pian del Leone-Pancani è stata investita da una frana proveniente dal versante latistante, che successivamente è stata sistemata dalla LIFT (Foto 31).

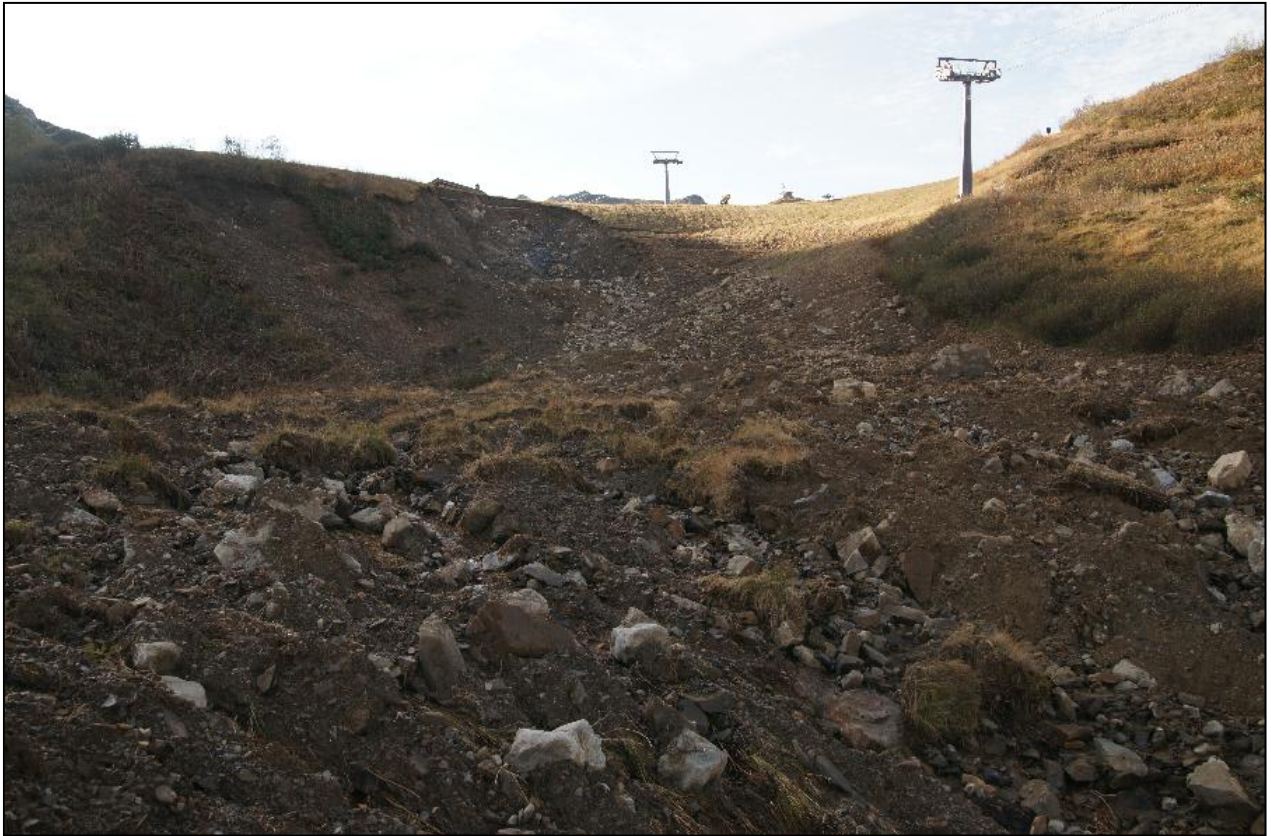
Foto 32

In questo settore si sono verificate, inoltre, frane e profonde erosioni lungo la pista di discesa, a valle di Capanna Niculin, che hanno interessato anche i settori latitanti (Foto 32). Anche questi dissesti sono stati sistemati dalla LIFT.

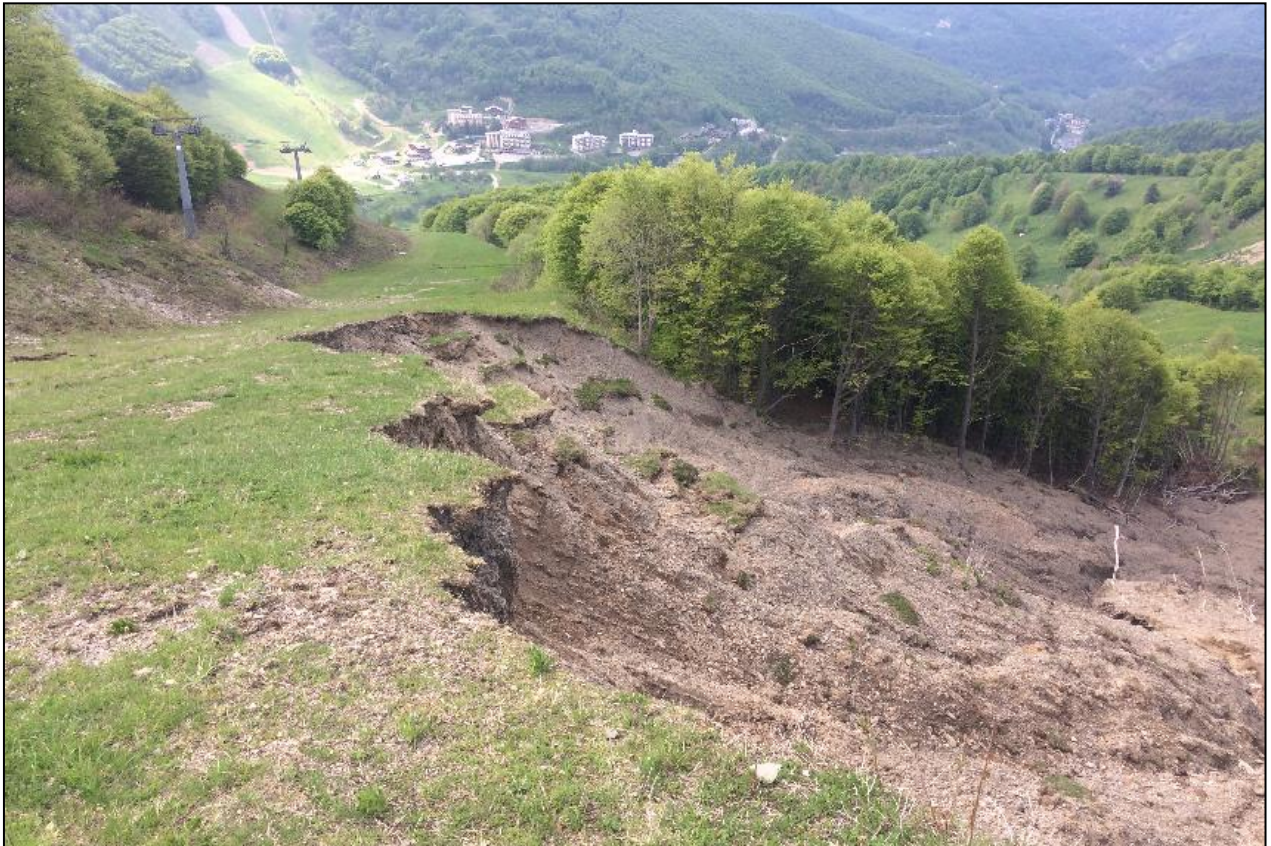
Foto 33

Nella variante della pista di discesa della Seggiovia Cabanaira, a destra della dorsale su cui si sviluppa la pista della cresta, si è innescato un grande movimento franoso (Foto 33), che attualmente, a seguito dei lavori di sistemazione eseguiti dalla LIFT per consentire il ripristino della pista, non presenta ottimali condizioni di sicurezza. La frana dovrà, pertanto, essere tenuta sotto controllo monitorando la stabilità della nuova scarpata di valle e l'evolversi di eventuali ulteriori movimenti.

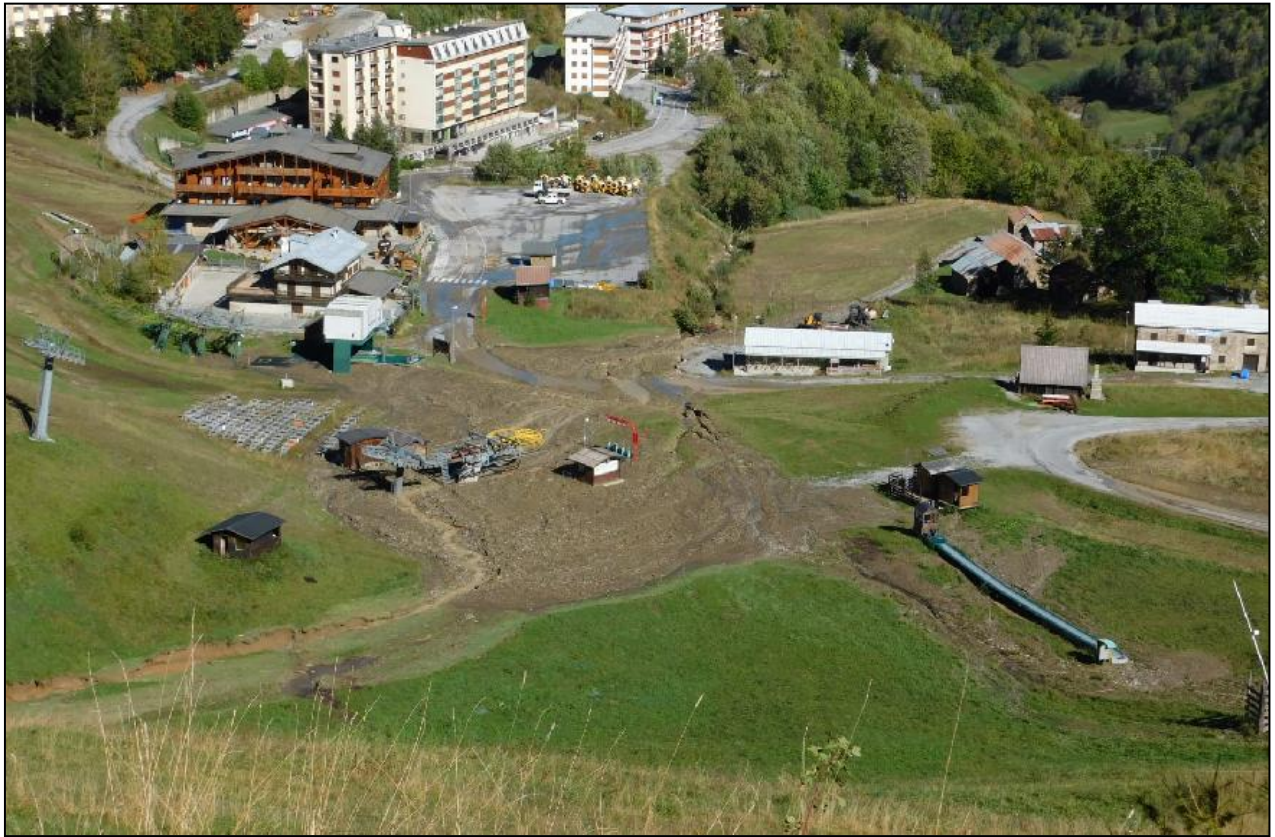
Foto 34

In località Quota 1400 si sono verificate una grande colata, che ha investito la stazione di partenza della Seggiovia del Colle di Tenda (Foto 34), e due frane lungo le piste di discesa ai lati della Seggiovia Morel. Anche questi dissesti sono stati sistemati dalla LIFT.

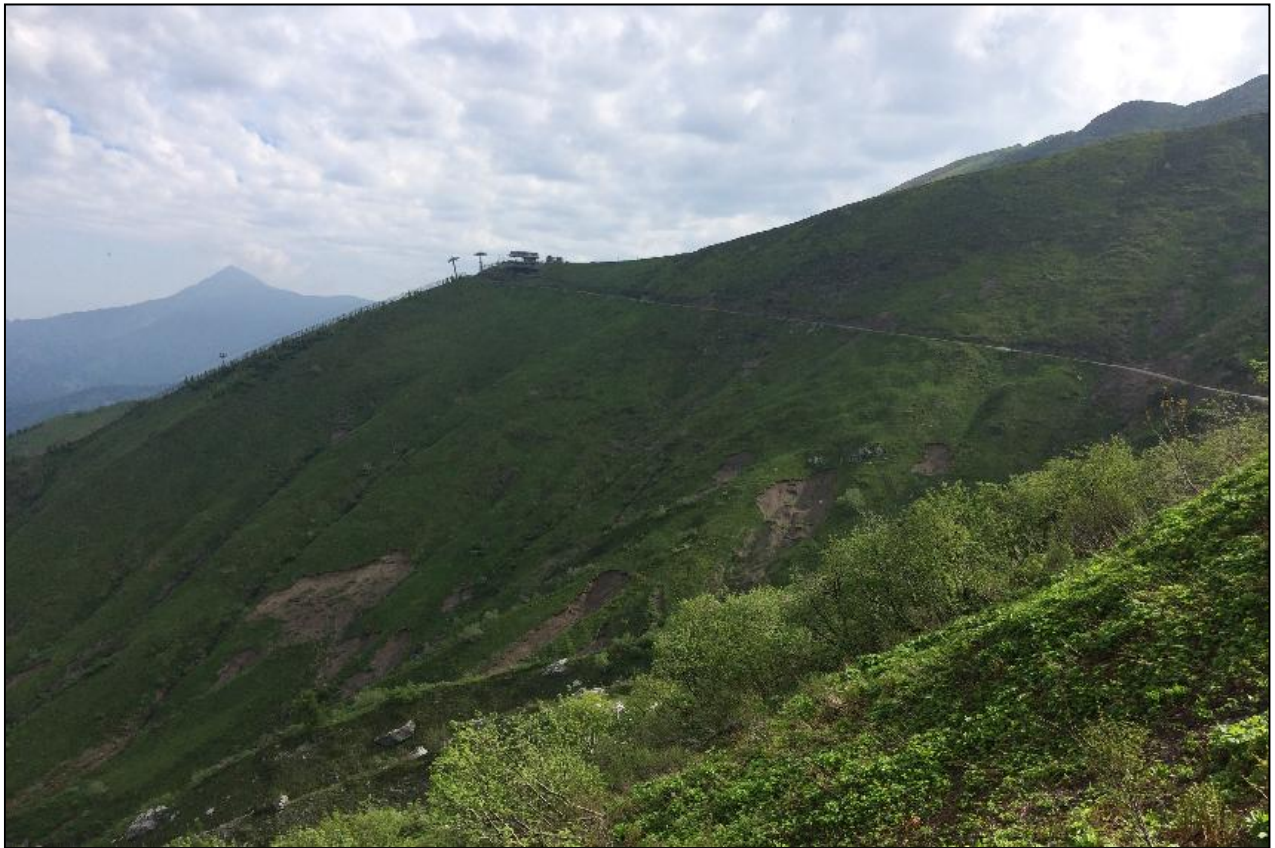
Foto 35

I dissesti hanno interessato, oltre alla maggior parte delle piste del comprensorio sciistico, quasi esclusivamente i versanti impostati nei terreni flischoidi contraddistinti dalla presenza di diffuse coltri di copertura detritico-eluvio-colluviali e moreniche: nello specifico la parte alta dei Valloni di S. Lorenzo, il Vallone Panice e il fianco destro dei valloni Gherra, Alamant e Cabanaira (Foto 35).
