LAVORI DI:  
POTENZIAMENTO ED AMMODERNAMENTO  
IMPIANTI D'INNEVAMENTO DELLA STAZIONE  
SCIISTICA DI LIMONE PIEMONTE  
- ZONA LIMONE -

RELAZIONE GEOLOGICA  
E NIVOLOGICA

**POTENZIAMENTO ED AMMODERNAMENTO  
IMPIANTI D'INNEVAMENTO DELLA STAZIONE  
SCIISTICA DI LIMONE PIEMONTE  
- ZONA LIMONE -**

**Relazione geologica e nivologica**

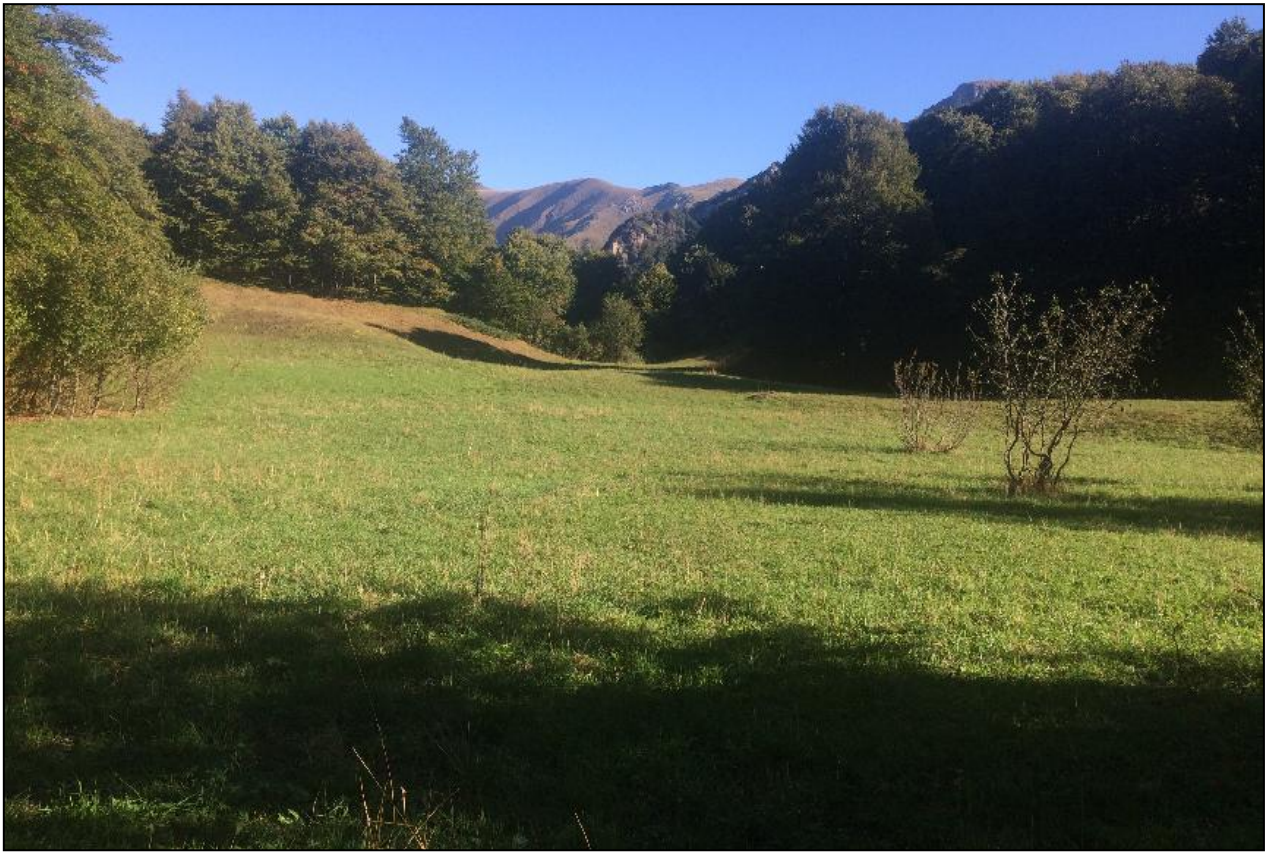
Foto 1 - Vista da monte del sito del bacino d'invaso.

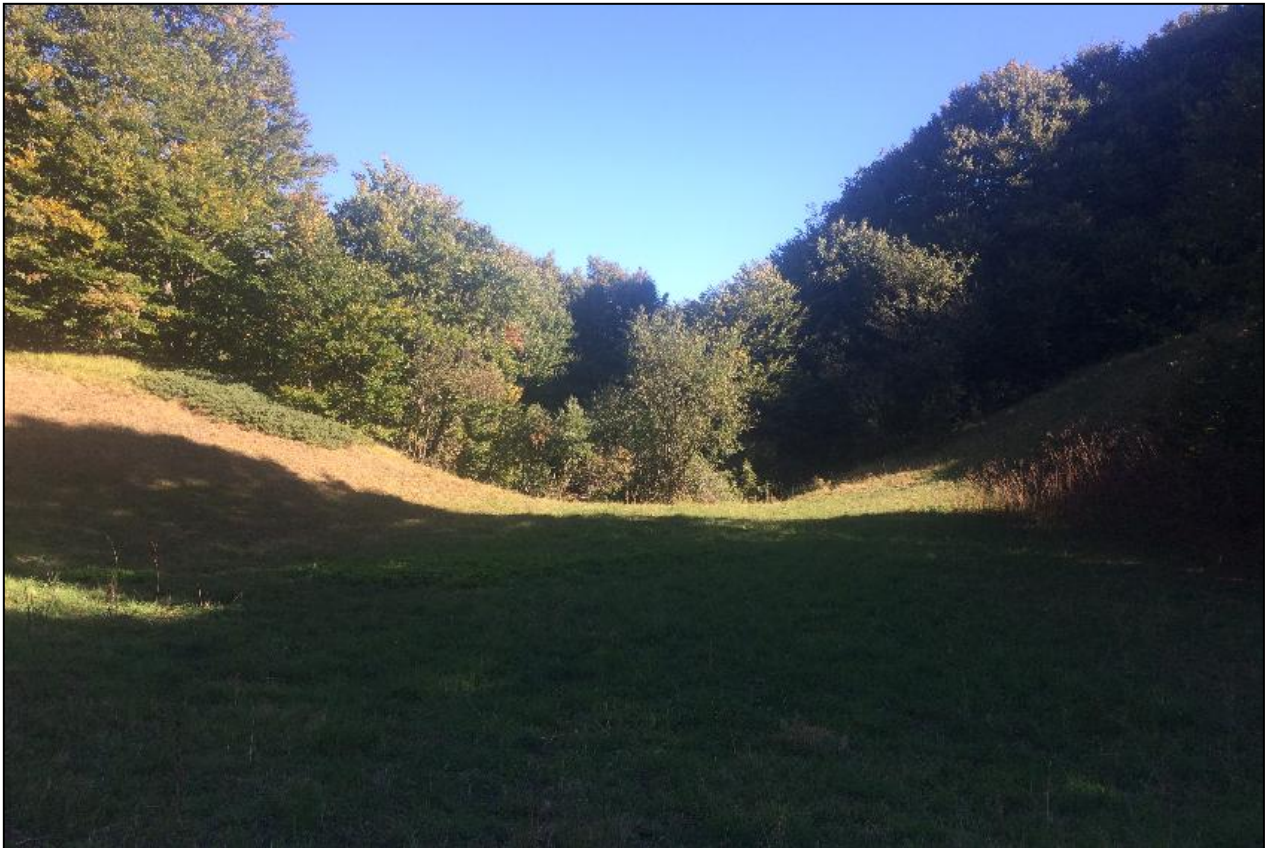
Foto 2 - Vista da monte della soglia naturale di sbarramento.

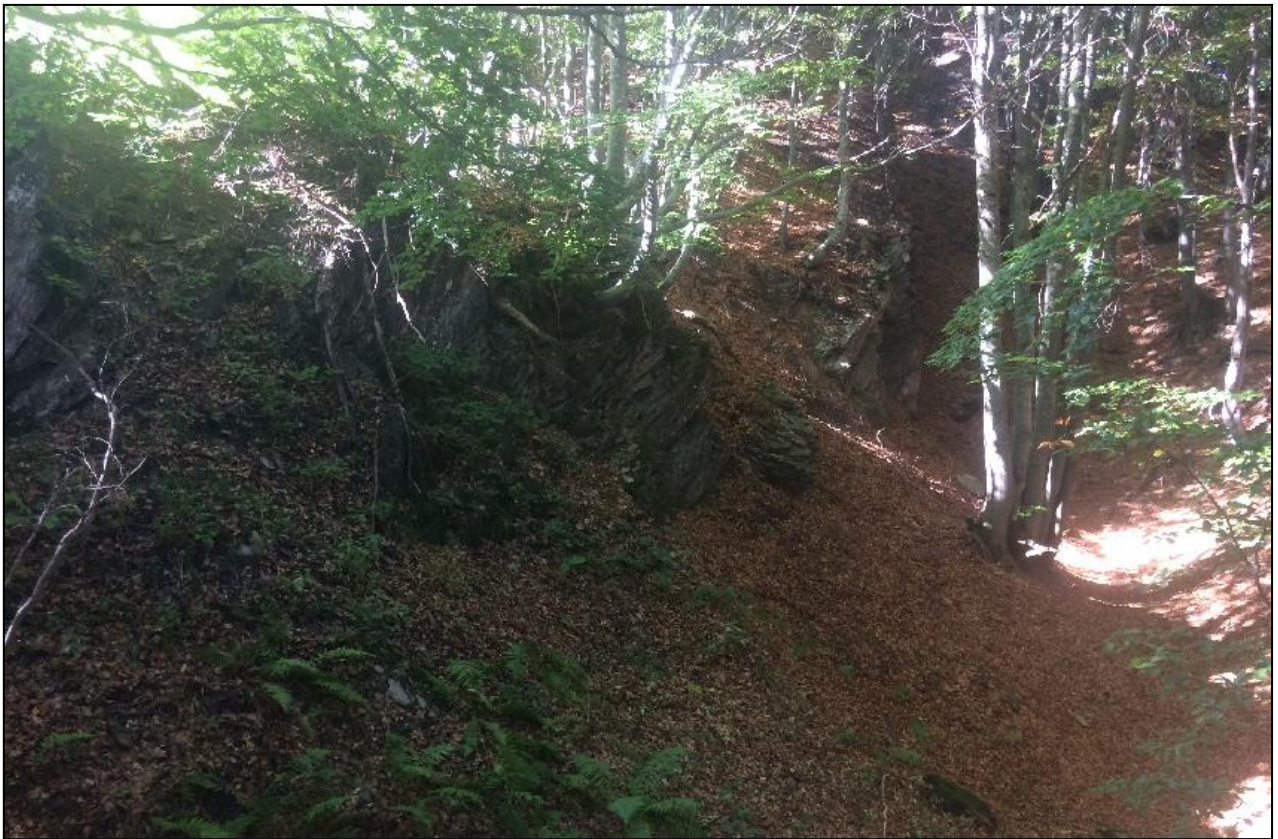
Foto 3 - Vista da valle della soglia naturale sottostante alla conca, in cui sarà intestato lo sbarramento, con disposizione degli strati a reggipoggio favorevole alla stabilità.

A livello puntuale, tuttavia, soprattutto in corrispondenza delle facies più tettonizzate, varia sensibilmente a causa del comportamento tendenzialmente plastico di questi materiali, deformati secondo un caratteristico stile plicativo. Nello specifico, in corrispondenza della scarpata sul lato di valle, sottostante alla conca che ospiterà l'invaso in progetto, i calcari ardesiaci presentano un'immersione verso SO con disposizione degli strati a reggipoggio favorevole alla stabilità (Foto 3).

- Non sussistono remore circa la capacità portante del sistema terreno - fondazioni della traversa di sbarramento del bacino d'invaso. Le opere di fondazione insistono in toto sul substrato roccioso (Foto 3 e 4);

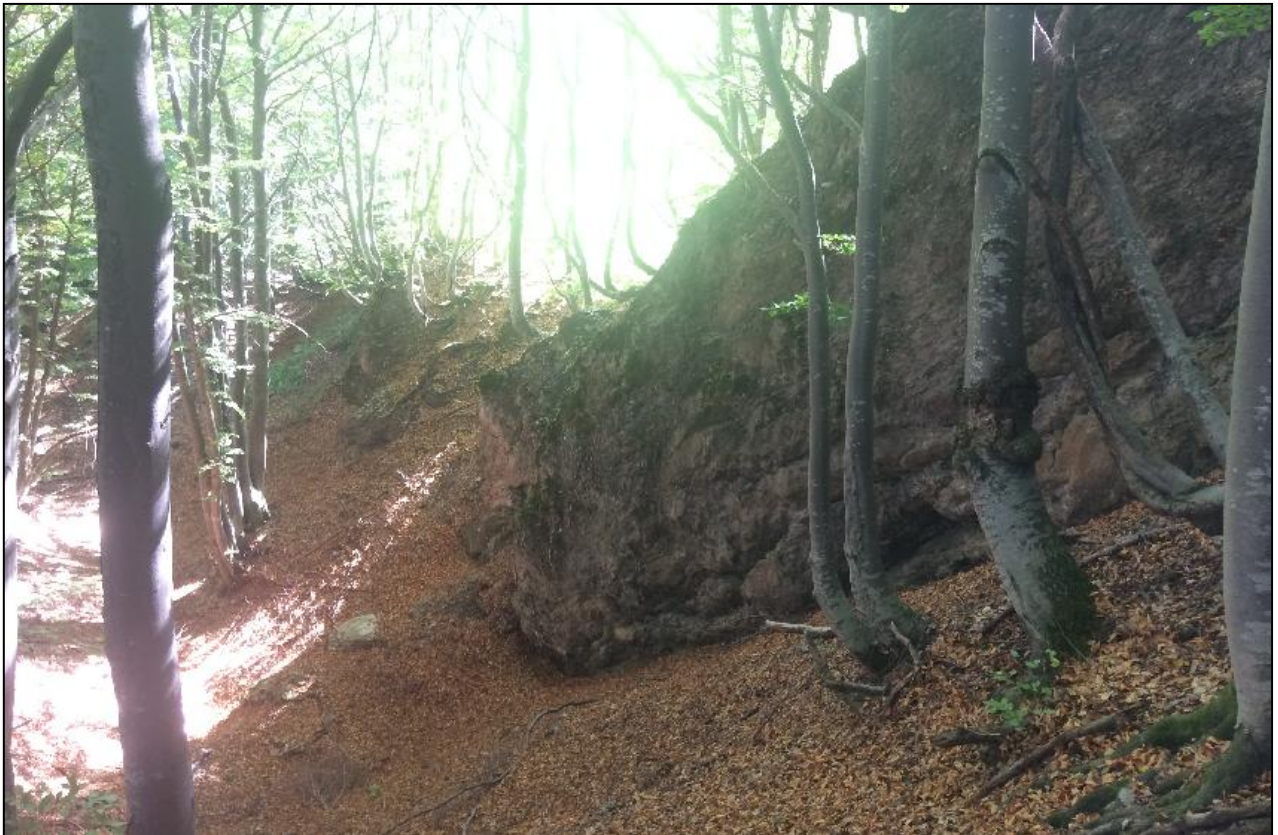
Foto 4 - Vista da Ovest del punto più depresso della soglia, dove vengono drenate le acque della conca sovrastante. Notare l'assenza di un alveo o di una linea deflusso definita.

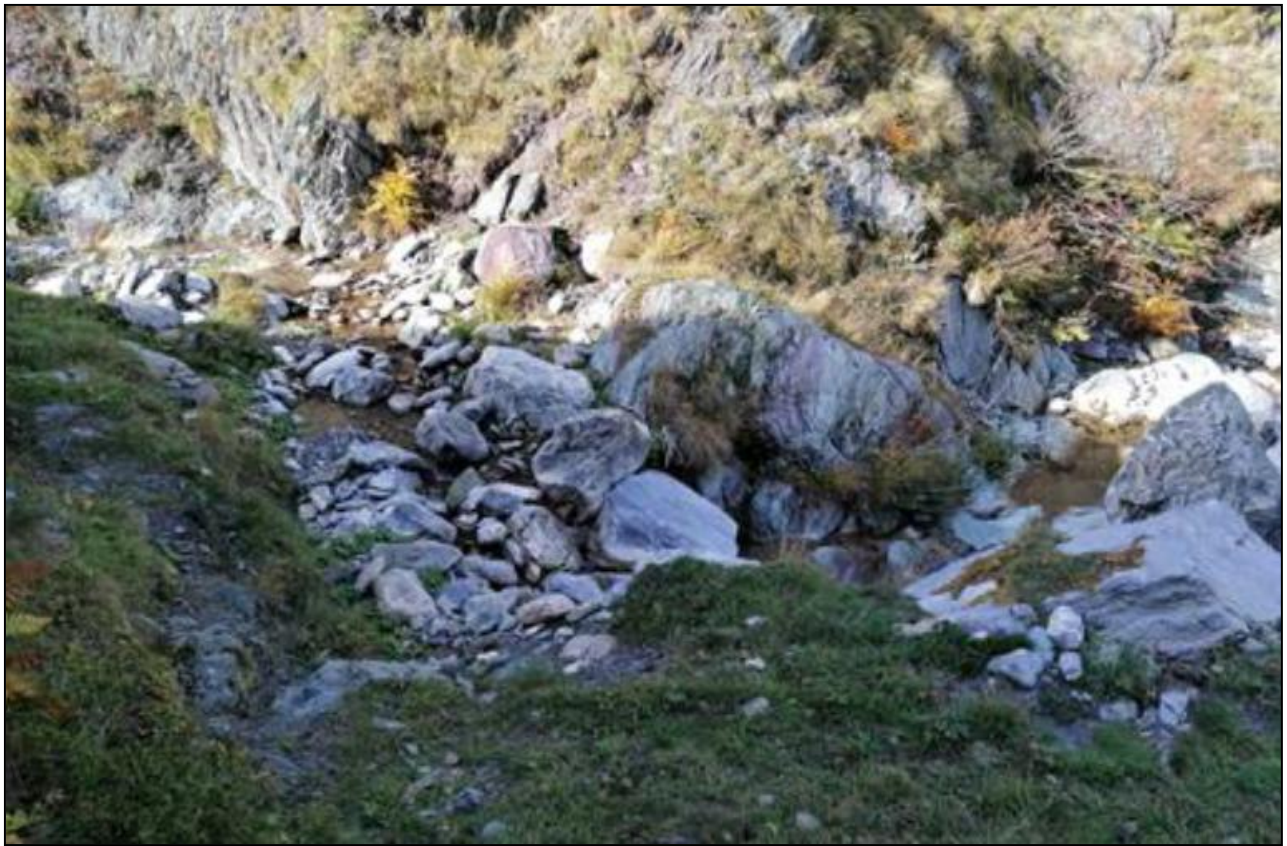
Foto 5 - Punto di prelievo sul Rio Perla.

- I siti sui rii Perla e Ferosa, dove è prevista la realizzazione delle opere di presa, essendo impostati in roccia (scisti arenacei e/o argilloscisti ardesiaci), sono indubbiamente idonei dal punto di vista geomorfologico e geoidrologico. La presenza della roccia in posto lungo le sponde e verosimilmente sul fondo-alveo (Foto 5 e 6) offre buone garanzie circa la tenuta idraulica e la stabilità delle opere, anche in previsione di eventi idrologici a carattere straordinario, come testimoniato dall'assenza di gravi fenomenologie dissestive durante l'evento alluvionale del 2-3 ottobre 2020;

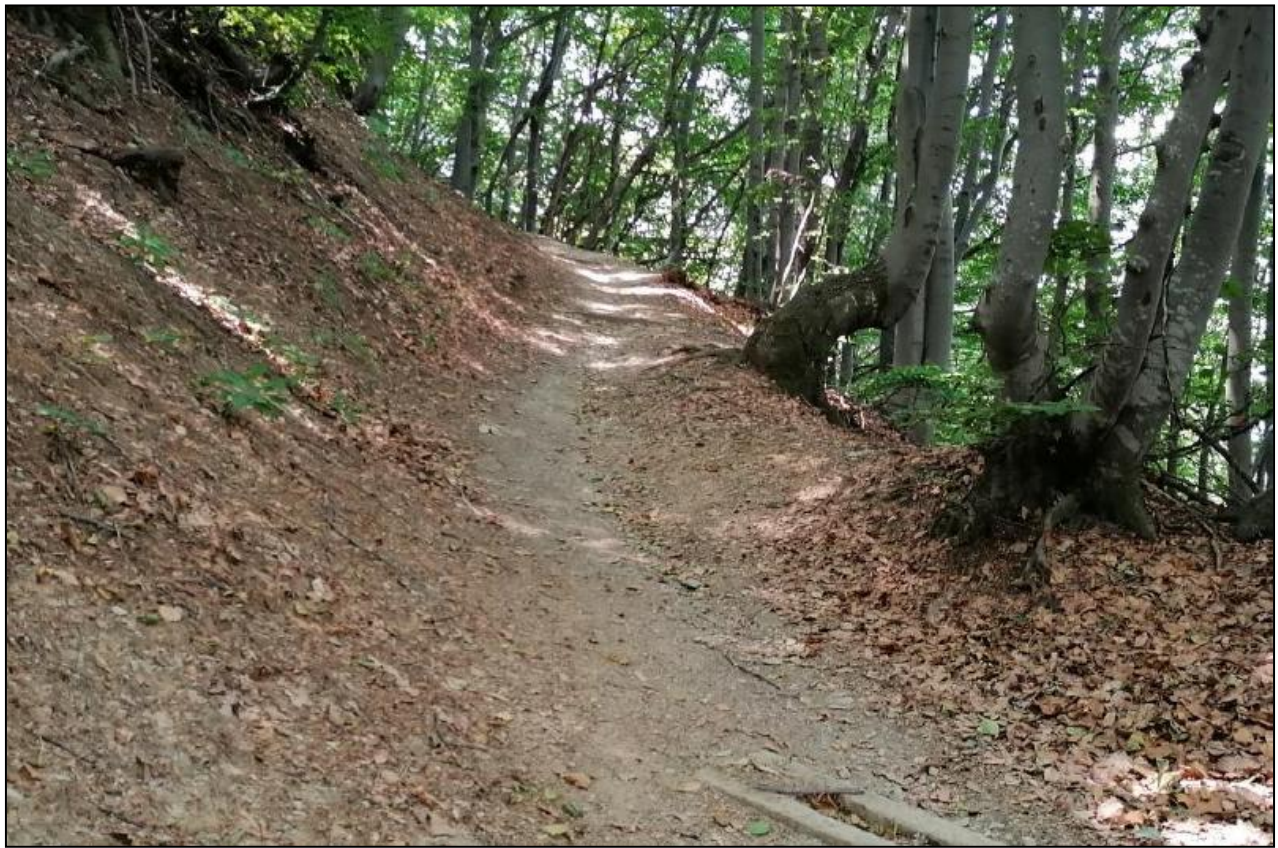
Foto 7 - Tracciato della condotta di adduzione lungo il sentiero/mulattiera esistente.

- La posa delle tubazioni della condotta di adduzione, ad eccezione dei tratti iniziale e terminale, avverrà per la maggior parte al di sotto della viabilità esistente, mediante lo scavo di una piccola trincea. Date le caratteristiche dell'intervento, la posa della condotta, anche dove il tracciato del sentiero/mulattiera esistente attraversa alcuni settori a stabilità incerta " $F_q$  del PAI" (dove non si individuano, peraltro, dissesti in atto o recentemente avvenuti), non eserciterà un'incidenza negativa nei confronti della stabilità (Foto 7);

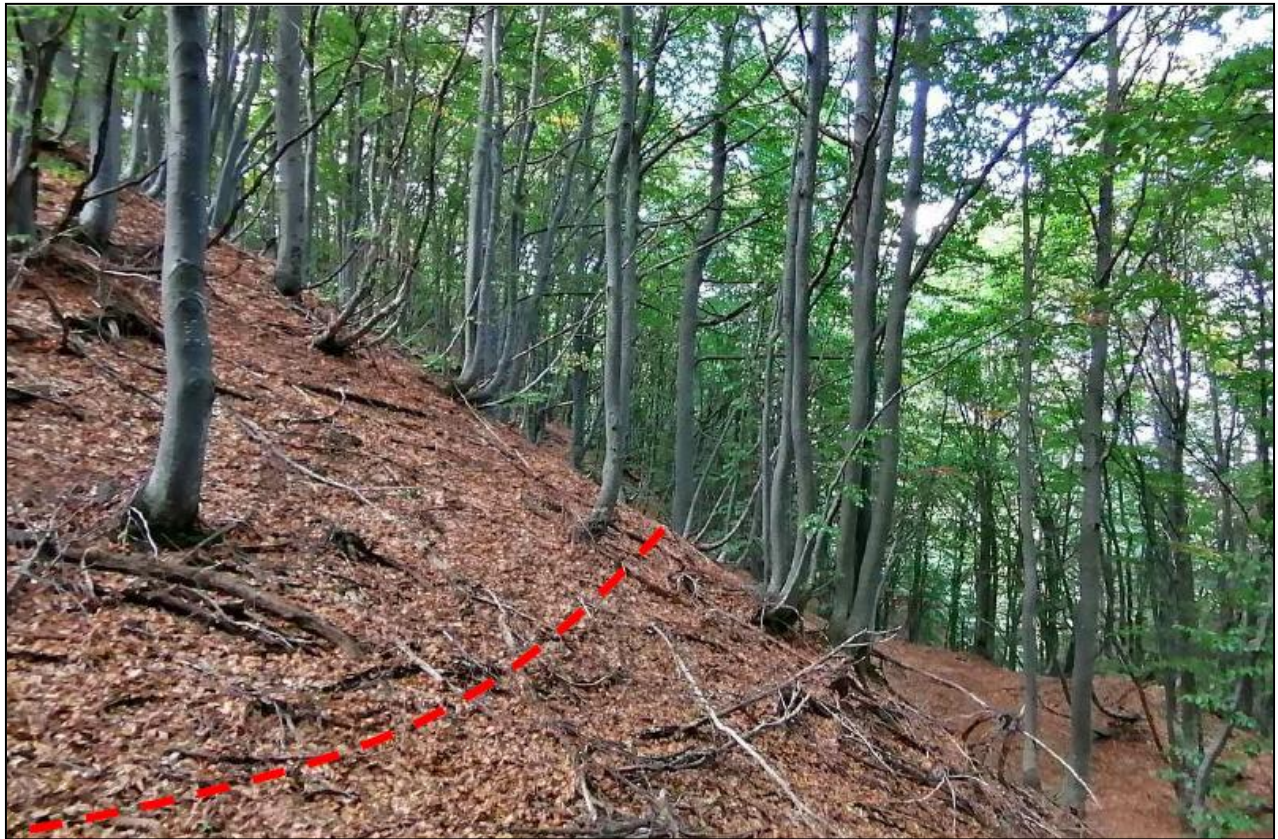
Foto 8 - Tracciato nella faggeta della parte iniziale della condotta di collegamento, tra il bacino d'invaso e la nuova stazione di pompaggio, senza particolari difficoltà dal punto di vista tecnico-operativo.

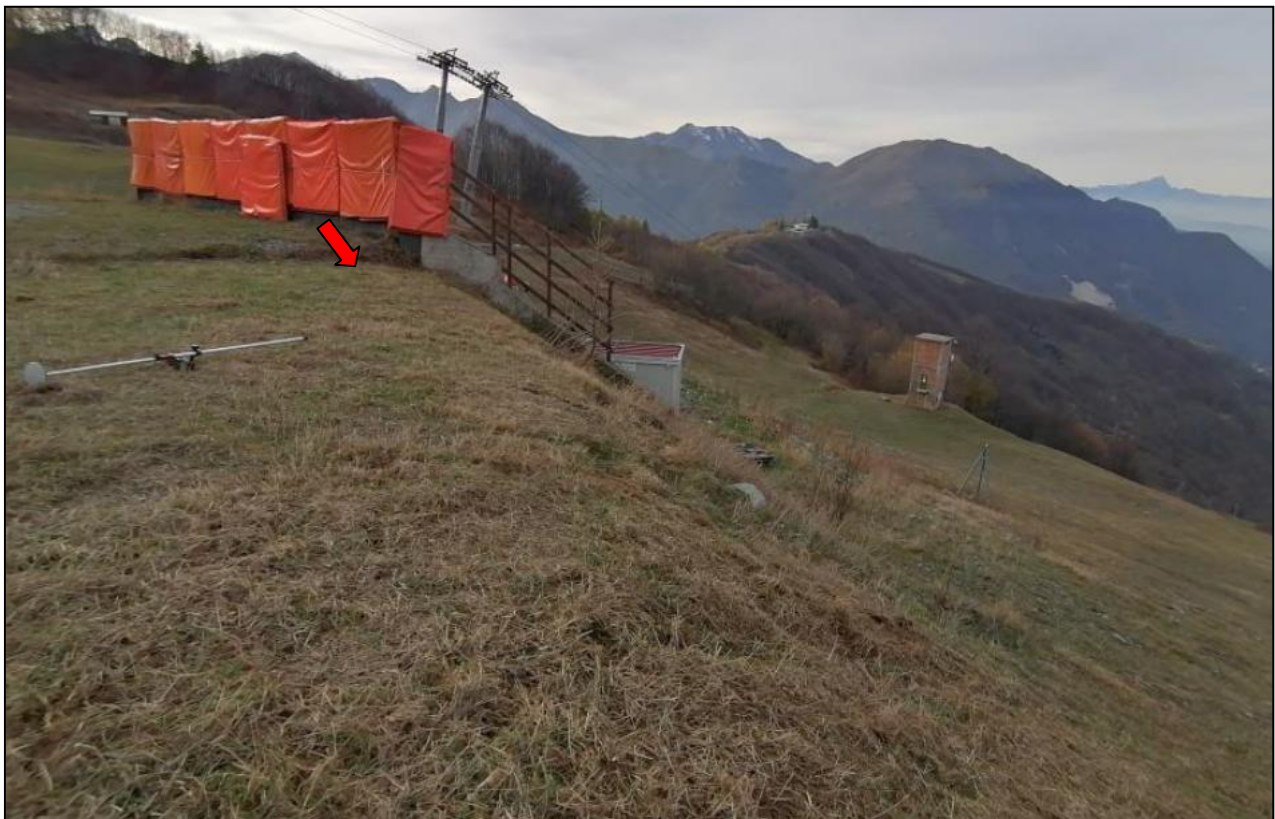
Foto 10 - Sito del fabbricato della nuova stazione di pompaggio, a fianco dell'attuale magazzino interrato a valle della stazione di partenza della Seggiovia Alpetta.
